## **INFORME FINAL**

“INVESTIGACIÓN ARQUEOLÓGICA Y RESTAURACIÓN  
EN LA ESTRUCTURA B I -2  
DEL PARQUE ARQUEOLÓGICO TAZUMAL”  
2004-2005  
**CHALCHUAPA, EL SALVADOR**

Shinya Kato(JOCV / JICA)  
*Director de Campo del Proyecto*

DEPARTAMENTO DE ARQUEOLOGÍA  
CONCULTURA  
ABRIL / 2006

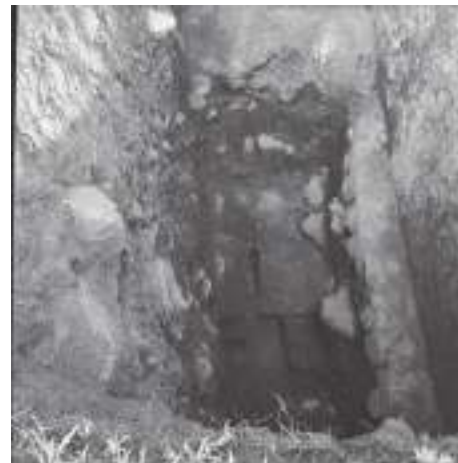
Fig. 6 Trincher en el lado norte de la Estructura B1-2  
Hacia el oeste  
(Fotografiada en el 1942 por Boggs:  
Archivo de VIA Harvard, 42-16-274)

En la Capa IX se hallaron muchas piedras grandes parecidas al núcleo referido de la estructura. Sin embargo, según la fotografía tomada en el año 1942 (**Figs. 6 y 7**), en el lado norte de la estructura

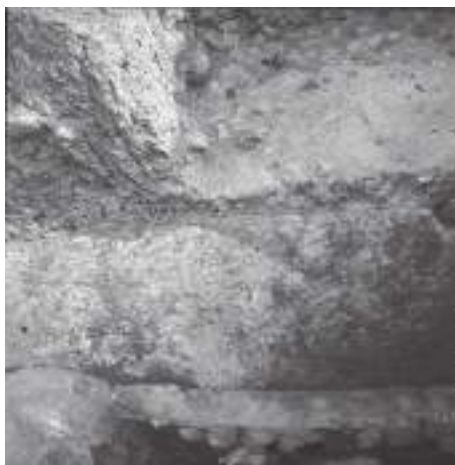
Fig. 7 Sistema constructivo con adobe en la Terraza Básica  
de la Estructura B1-2  
Hacia el este  
(Fotografiada en el 1942 por Boggs:  
Archivo de VIA Harvard, 42-16-273)

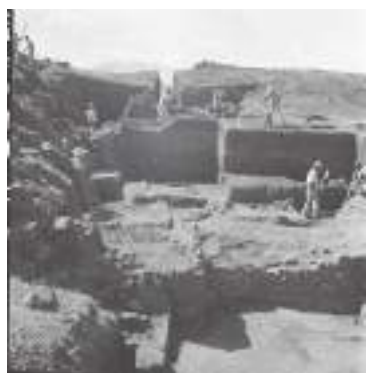
Fig. 8 Repello del talud en el primer cuerpo de la Estructura B1-2  
Hacia el sur  
(Fotografiada en el 1942 por Boggs:  
Archivo de VIA Harvard, 42-16-271B)

El repello de la “Terraza Básica”, o sea “the basal terrace” mencionado arriba en inglés, se puede observar en la fotografía tomada en el año 1950 (**Fig. 32**). También en las fotografías (**Figs. 8, 20 y 21**) se observa el repello mencionado en el talud del lado norte y en el lado oeste, aunque no se puede ubicar exactamente la parte fotografiada en el lado oeste.

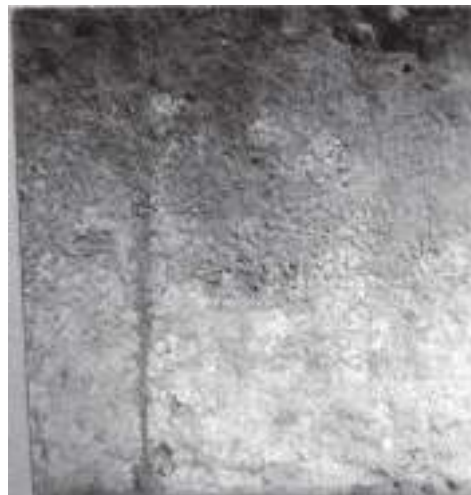
Fig. 20 Talud repellado en el lado oeste  
de la Estructura B1-2  
Hacia el norte  
(Fotografiada en el 1948 por Boggs:  
Archivo de VIA Harvard, 48-16-39)

En este año se ejecutaron excavaciones en los lados sur y oeste aunque fueron relativamente de pequeña escala. Sin embargo, estos resultados son muy interesantes. Según las fotografías (**Figs. 20 y 21**), se muestra la pared oeste del primer cuerpo y su repello. El repello parece muy débil y la superficie considerablemente deteriorada, mientras que los repellos de la argamasa en la B1-1 y la Gran Plataforma son muy finos y duros. Stanley Boggs escribió acerca de las características del repello antiguo en la B1-1 y la Gran Plataforma (Boggs 1943a:132):

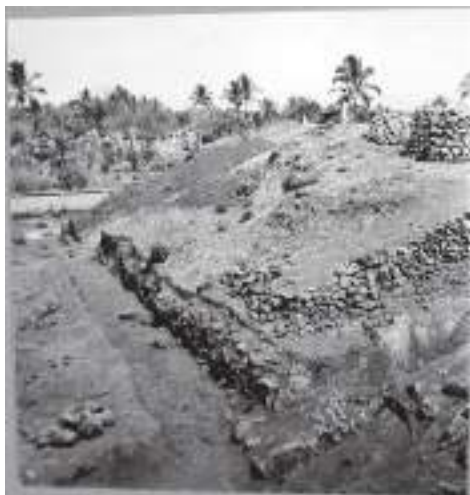
Fig. 21 Superficie del repello del talud  
en el lado oeste de la Estructura B1-2  
(Fotografiada en el 1948 por Boggs:  
Archivo de VIA Harvard, 48-16-40A)

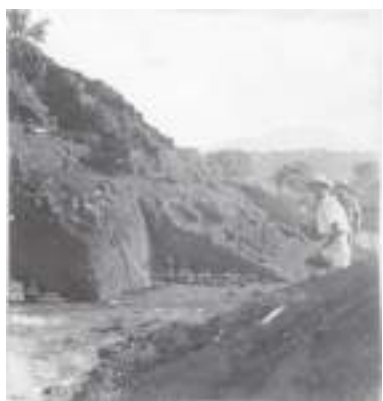
Fig. 22 Esquina sureste  
de la Estructura B1-2  
Hacia el noroeste  
(Fotografiada en el 1948 por Boggs:  
Archivo de VIA Harvard, 48-16-23)

La fotografía (**Fig. 22**) fue tomada hacia el oeste y se observan unos muros de mampostería excavados en el lado sur de la estructura. No se puede definir a qué cuerpo del edificio correspondían estos muros.

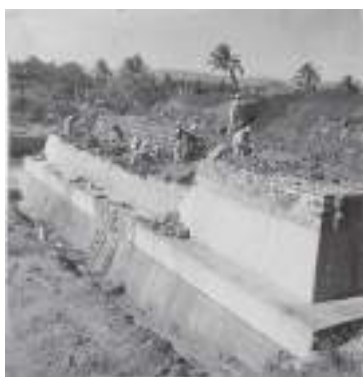
Fig. 28 Muro de subestructura con "piedras salientes"  
de la Estructura B1-2  
(Fotografiada en el 1949 por Boggs:  
Archivo de MUNA, 49-2-29)

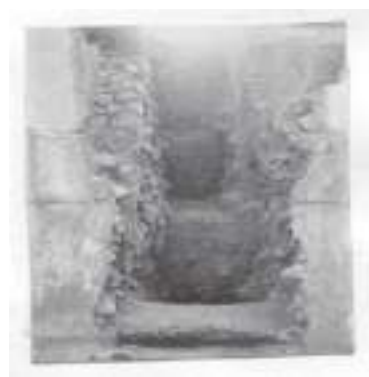
Fig. 29 Reconstrucción del lado sur  
de la Estructura B1-2  
Hacia el noroeste  
(Fotografiada en el 1950 por Boggs:  
Archivo de MUNA, 50-2-11)

Se encontró un muro de piedras en la Tr. 1 y en su extensión al oeste, el cual se extendió este-oeste con un ancho de 1-1.2m (**Fig. 41**). Dicho muro fue construido por Stanley Boggs, posiblemente como un muro de contención durante su restauración, ya que el relleno del muro llevaba unos materiales modernos. El relleno del muro consiste tierra de color café con muchas piedras del tamaño de un puño. El nivel superior del referido muro correspondió al muro superior del segundo cuerpo de la B1-2. Unos muros del mismo tipo se levantaron para sostener la presión de la tierra rellena en la estructura. El muro encontrado en la orilla norte de la Tr. 2 mide 1mt. de ancho (**Fig. 42**) y el otro encontrado en la Tr. 1 Ext. al E. mide 2.2m. de ancho (**Fig. 43**). La existencia de estos muros de contención indica que la reconstrucción de los años 1940 y 1950 fue ejecutada en gran escala como se observa en la fotografía tomada en el año de 1950 (**Fig. 29**).

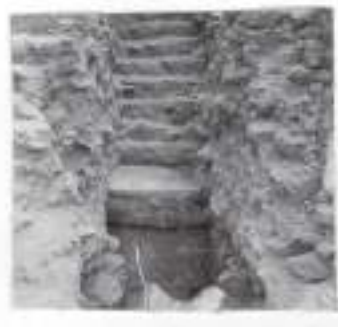
Fig. 31 Trinchera en la fachada oeste  
de la Estructura B1-2  
Hacia el este  
(Fotografiada en el 1950 por Boggs:  
Archivo de MUNA, 50-2-74)

Este proyecto excavó la mitad sur del área de las escalinatas. Se descubrieron tres escalinatas en la fachada oeste de la B1-2, denominadas “Escalinata 1”, “2” y “3”. Las escalinatas “1” y “2” habían sido reconocidas por las fotografías de Stanley Boggs (**Figs. 31 y 32**). Stanley Boggs excavó una trinchera en el centro de la fachada del edificio. Nuestro proyecto encontró una importante trinchera de la década de los años 1950 (**Fig. 96**). La trinchera se llevó a cabo con aproximadamente 3m. de ancho, 4.3m. de altura y 6m. de profundidad. Su relleno fue la tierra de color negro arcillosa y contrasta con el color de la parte intacta, la tierra de color café (**Fig. 97**). Supuestamente Stanley Boggs rellenó

Dichas piedras se descubrieron en las contrahuellas de las escalinatas. Según la observación minuciosa de las fotografías tomadas por Stanley Boggs, ya se habían descubierto las “piedras salientes” en Escalinatas 1 y 2 por las excavaciones del año 1950 (**Fig. 31**). Sin embargo, no se había descrito la existencia en las fichas fotográficas. Hay posibilidad de que se reconociera como un tipo de ancla para facilitar el revestimiento. De todos modos, es indudable que la instalación de las “piedras salientes” fue la característica arquitectónica típica de las subestructuras.

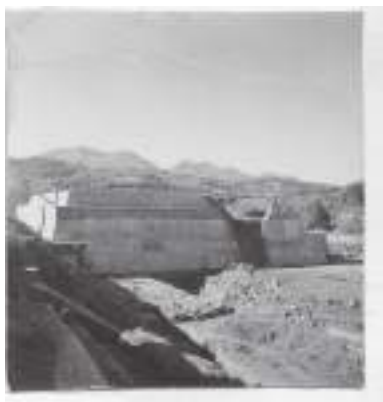
Fig. 32 Escalinata de subestructura  
de la Estructura B1-2  
Hacia el este  
Fotografiada en el 1950 por Boggs:  
Archivo de MUNA, 50-2-75)

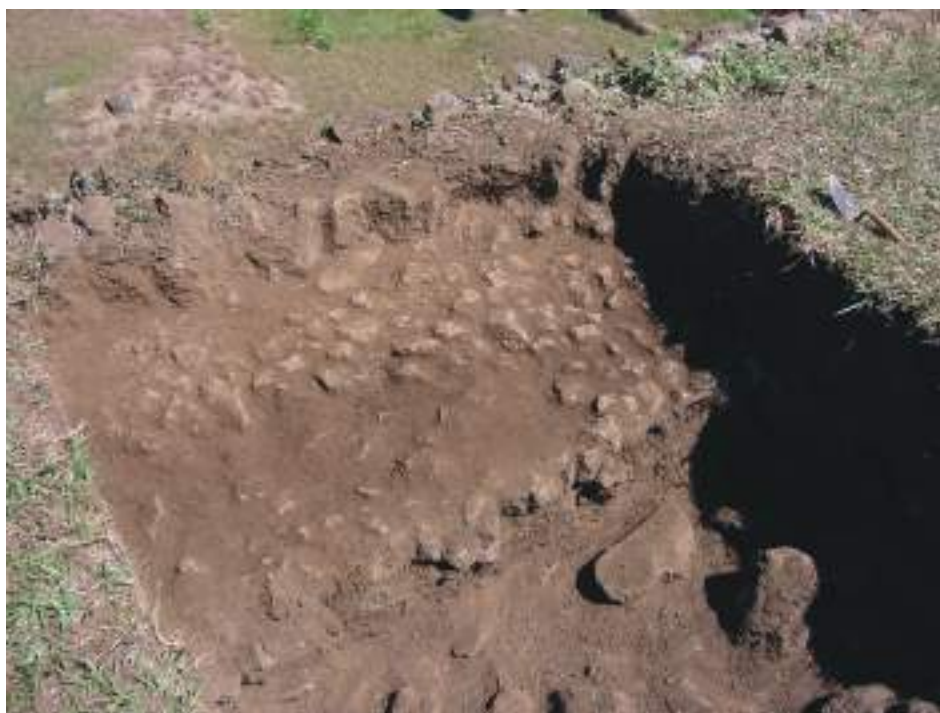
Fig. 41 Muro de contención por Boggs en la Tr. 1 Ext. al O. del lado sur de la estructura  
Hacia el oeste (Fotografía: Shinya Kato, 14, enero, 2005)

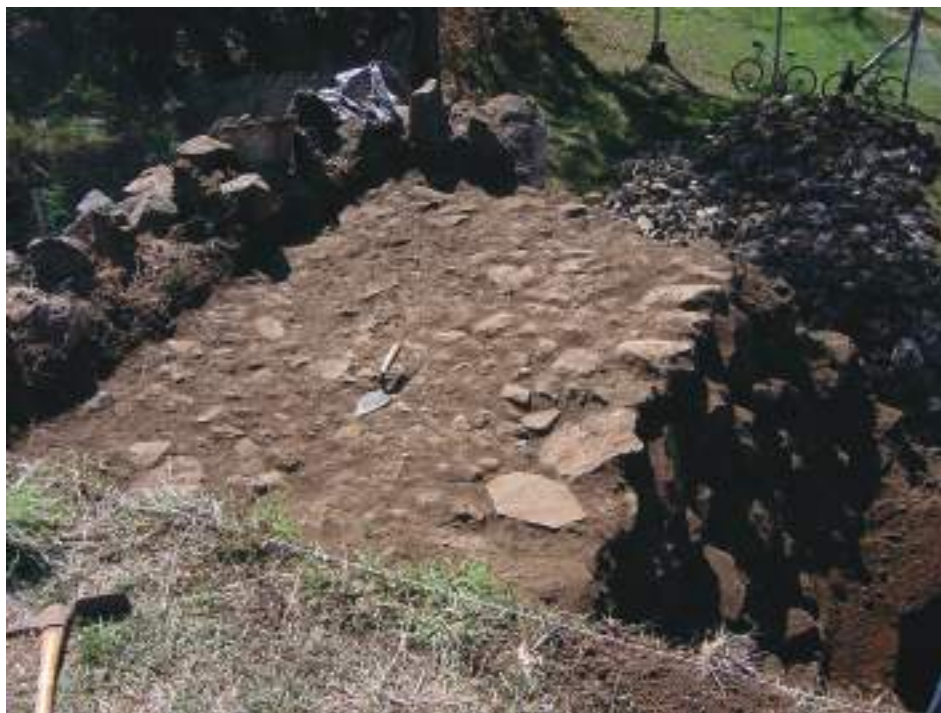
Fig. 42 Muro de contención por Boggs en la Tr. 2 del 3º cuerpo de la estructura  
Hacia el noreste (Fotografía: Shinya Kato, 27, enero, 2005)

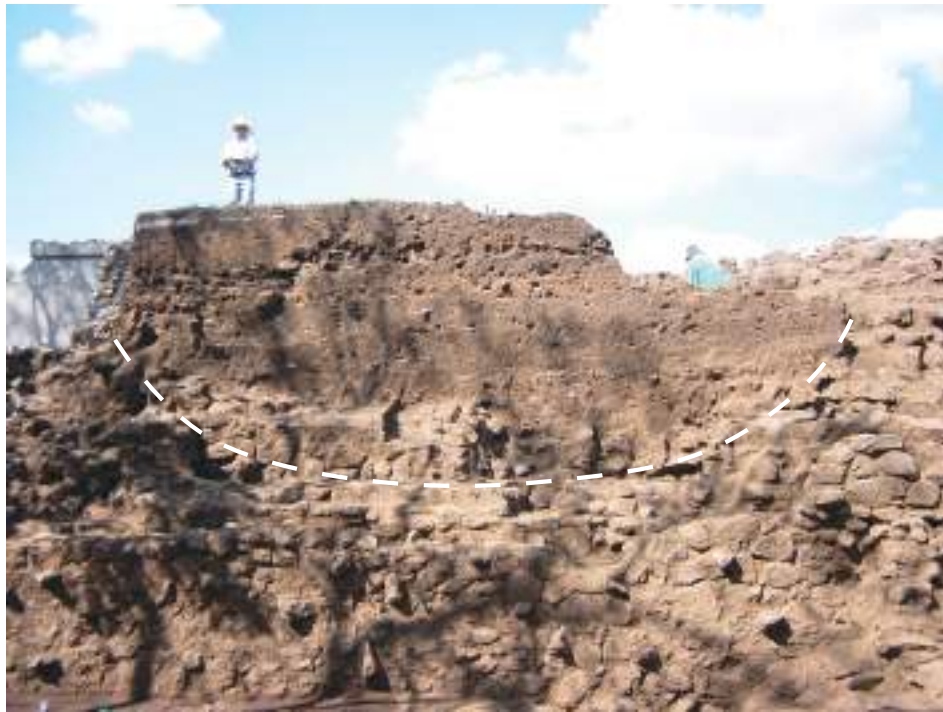
Fig. 43 Muro de contención por Boggs en la Tr. 1 Ext. al E. del 3º cuerpo de la estructura  
Hacia el sureste (Fotografía: Shinya Kato, 27, enero, 2005)

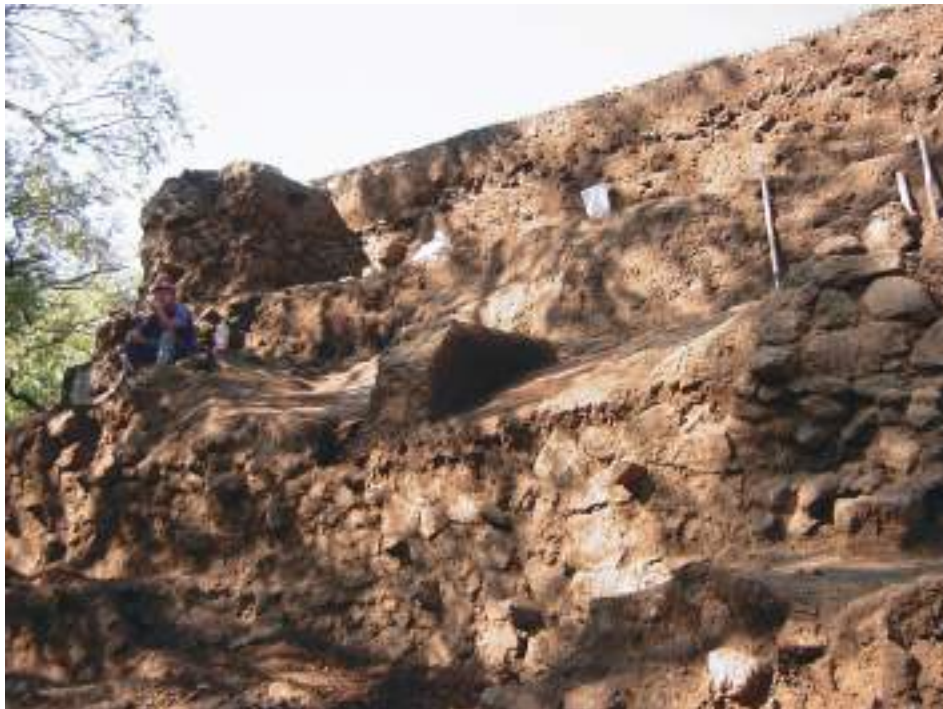
Fig. 44 Hoyo de saqueo encontrado en el sector sur de la estructura  
Hacia el norte (Fotografía: Shinya Kato, 16, febrero, 2005)

El dibujo (**Fig. 55**) es el corte norte-sur de la Tr. 5 donde se halló el gran hoyo de saqueo mencionado y se observa su relleno (**Figs. 44, 45 y 61**). Las Capas de I hasta XI son evidentemente removidas. A continuación se describirán los estratos del hoyo de saqueo.

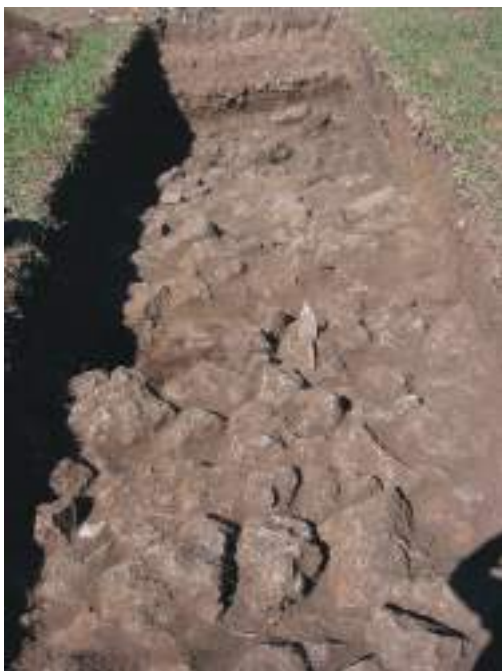
Fig. 45 Hoyo de saqueo que destruyó los muros de las subestructuras  
Hacia el norte (Fotografía: Shinya Kato, 28, enero, 2005)

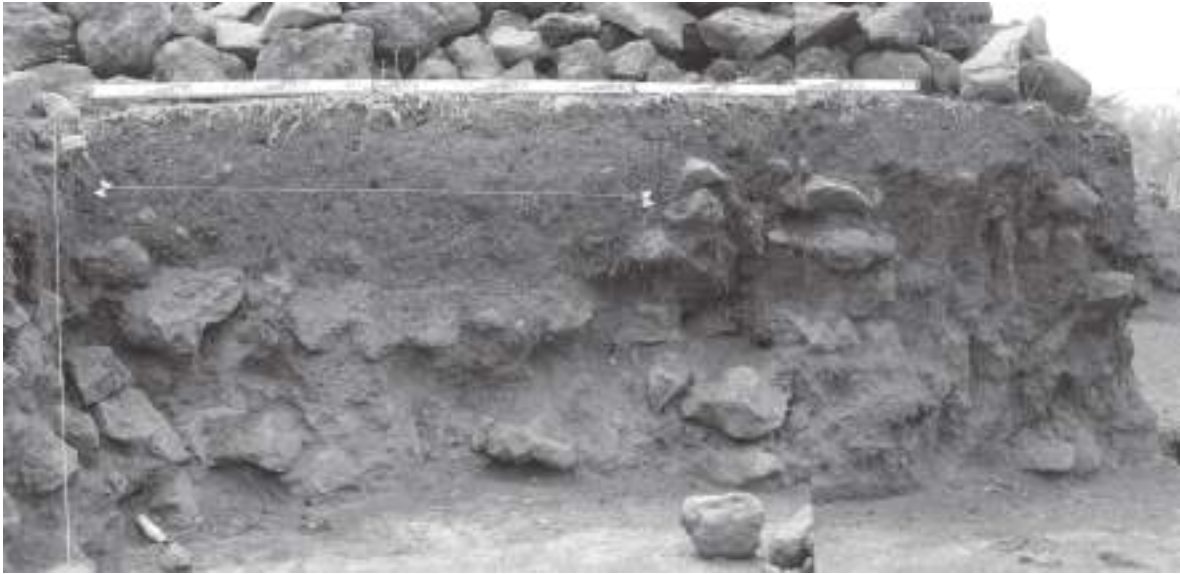
Fig. 57 Corte norte-sur de la Tr.3  
Hacia el este (Fotografía: Shinya Kato, 03, mayo, 2005)

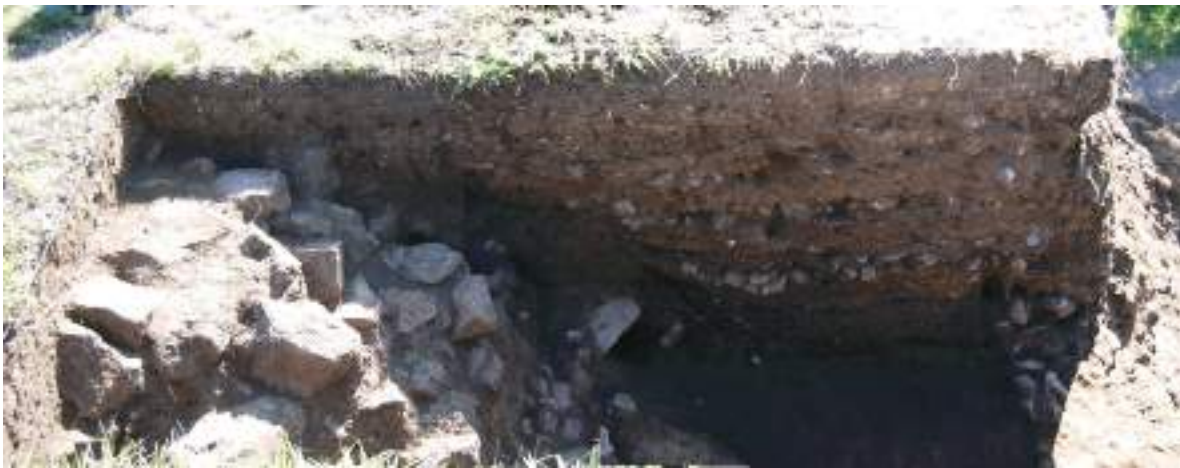
Fig. 58 Corte norte-sur de la Tr.1  
Hacia el este (Fotografía: Shinya Kato, 13, enero, 2005)

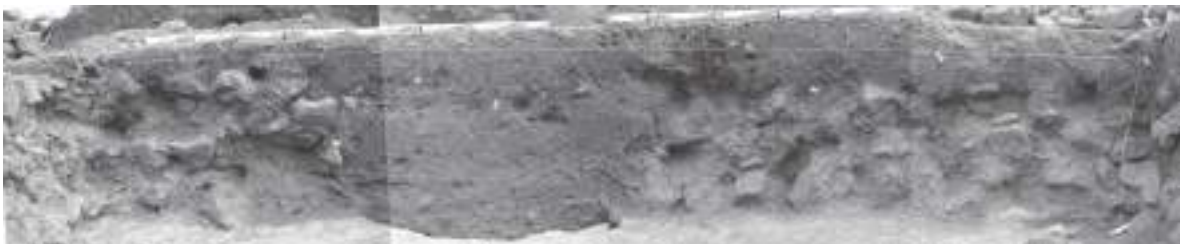
Fig. 59 Corte este-oeste de la Tr.4  
Hacia el norte (Fotografía: Shinya Kato, 03, mayo, 2005)

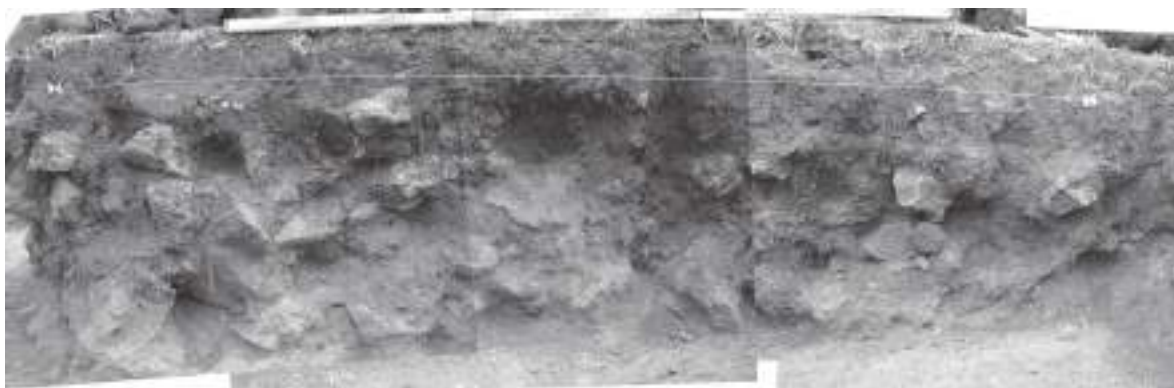
Fig. 60 Corte este-oeste de la Tr.6  
Hacia el norte (Fotografía: Shinya Kato, 03, mayo, 2005)

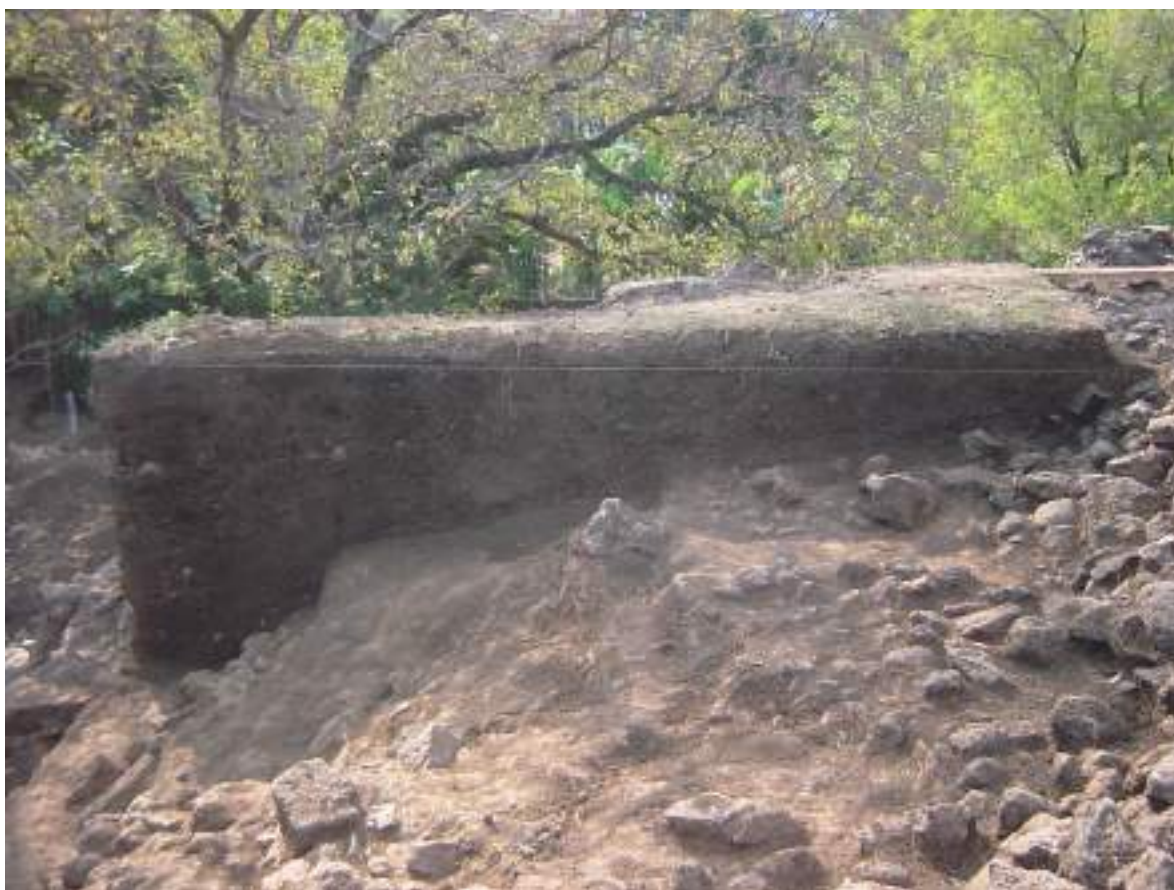
Fig. 61 Corte norte-sur de la Tr.5, "Hoyo de Saqueo"  
Hacia el este (Fotografía: Shinya Kato, 21, febrero, 2005)

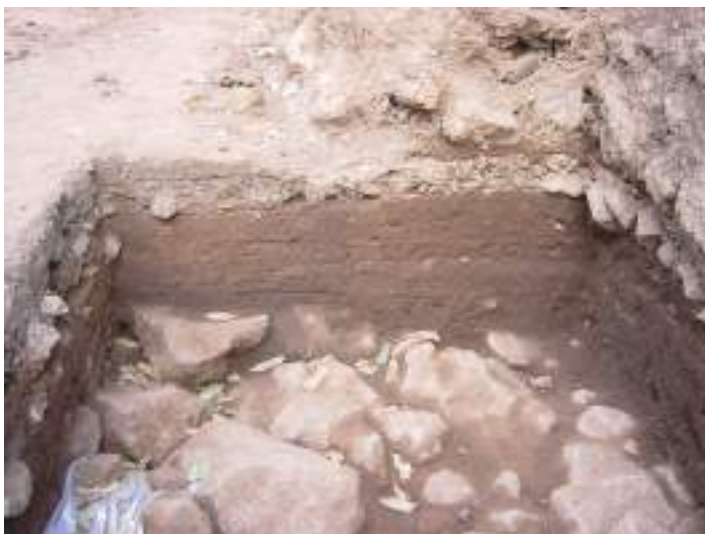
Fig. 62 Tr.1A y el núcleo de la Terraza Básica con piedras  
Hacia el oeste  
(Fotografía: Shinya Kato, 25, enero, 2005)

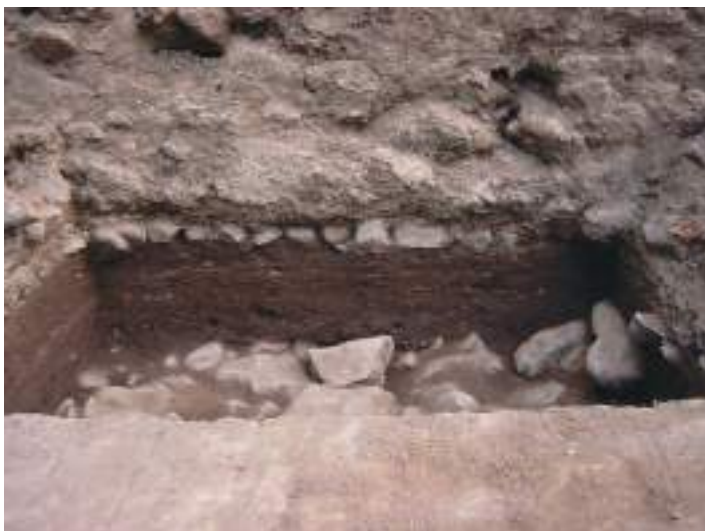
Fig. 63 Tr.1A y el núcleo de la Terraza Básica con piedras  
Hacia el norte  
(Fotografía: Shinya Kato, 25, enero, 2005)

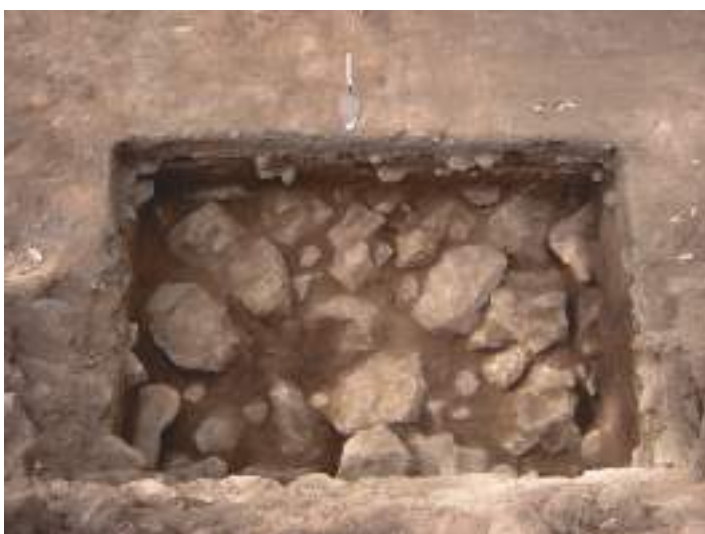
Fig. 64 Tr.1A y el núcleo de la Terraza Básica con piedras  
cuchara de albañil indicando el norte  
(Fotografía: Shinya Kato, 25, enero, 2005)

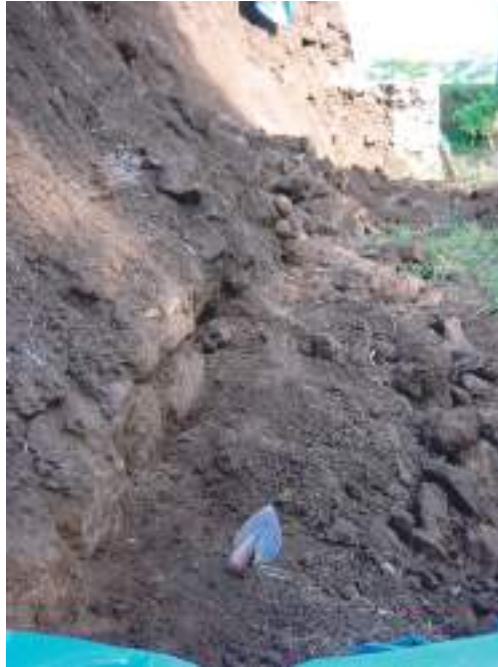
Fig. 65 Piedras alineadas encontradas durante la remoción de tierra, piedras y ripios de cemento  
Hacia el este (Fotografía: Shinya Kato, 15, diciembre, 2004)

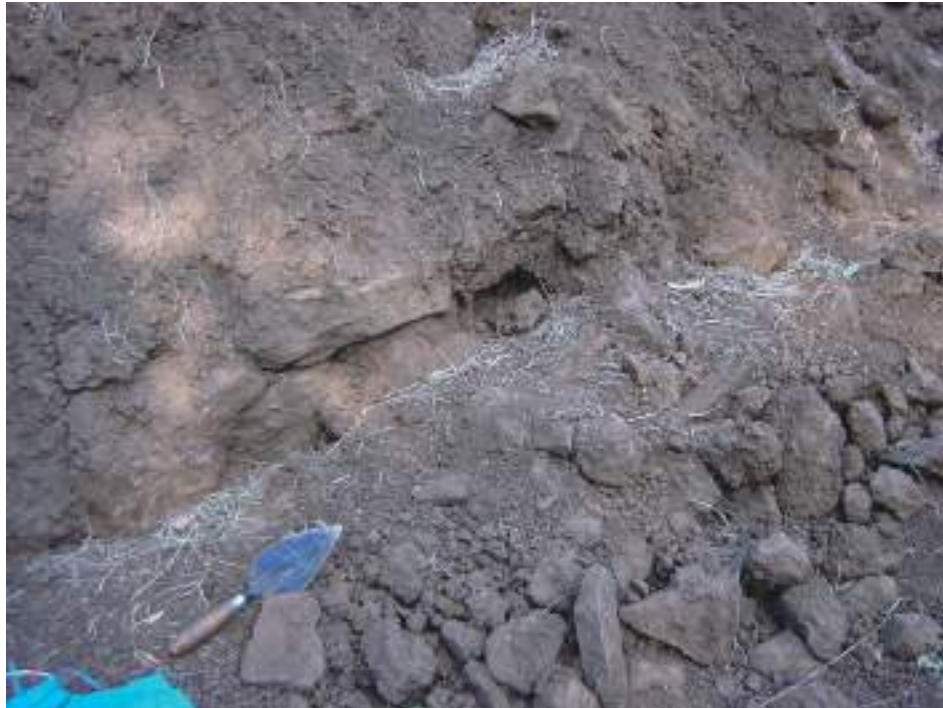
Fig. 66 Piedras alineadas del muro de la Fase III  
Hacia el noreste (Fotografía: Shinya Kato, 15, diciembre, 2004)

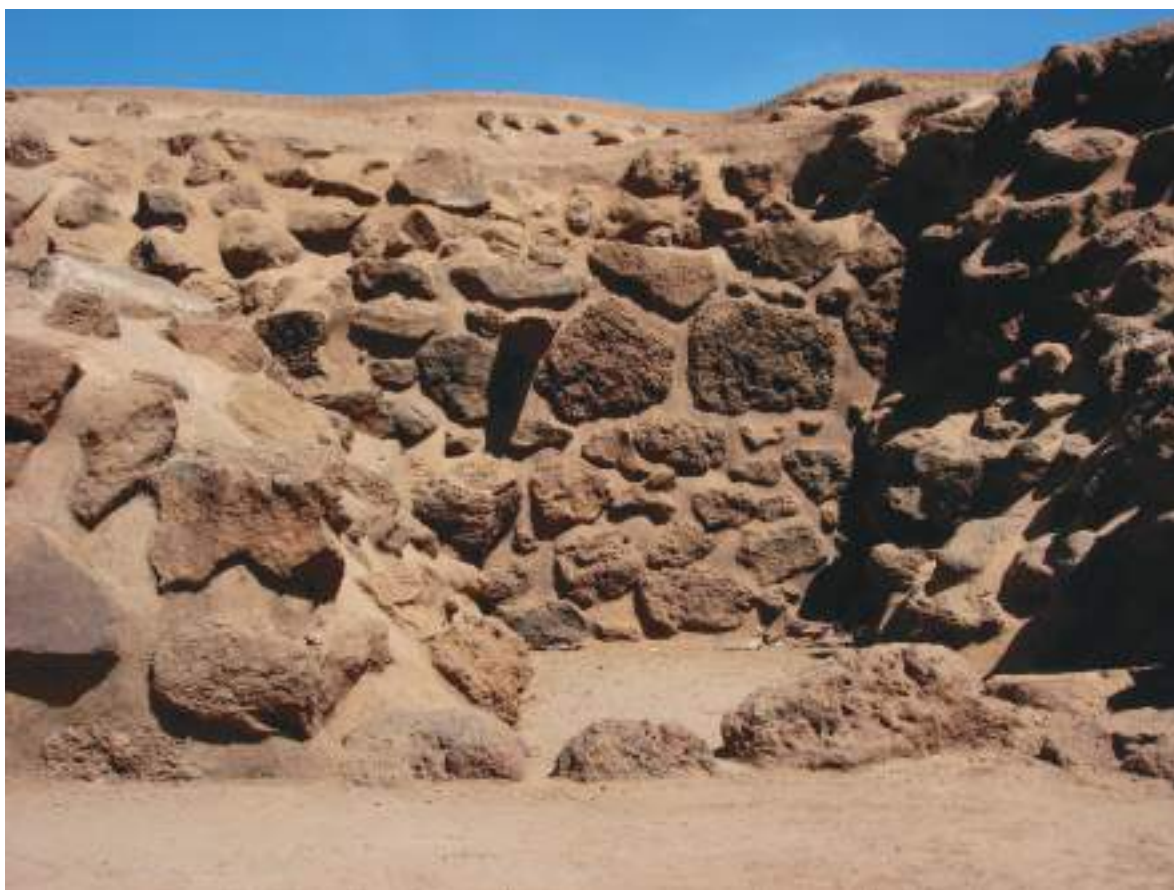
Fig. 69 Lateral este-oeste de la estructura B1-2 y la ubicación del muro de la Fase I  
(Dibujo: Shinya Kato)

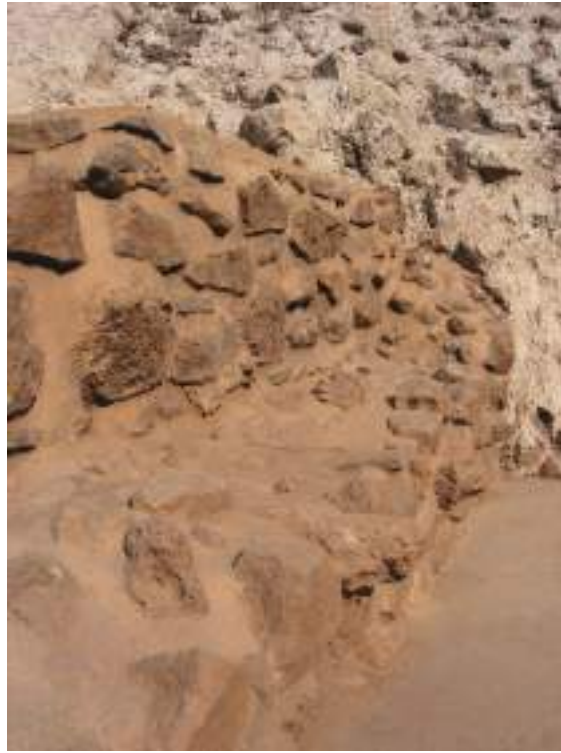
Fig. 73 Parte adosada de la Fase IIB, la cual está construida sobre lajas  
Hacia el este (Fotografía: Shinya Kato, 28, noviembre, 2005)

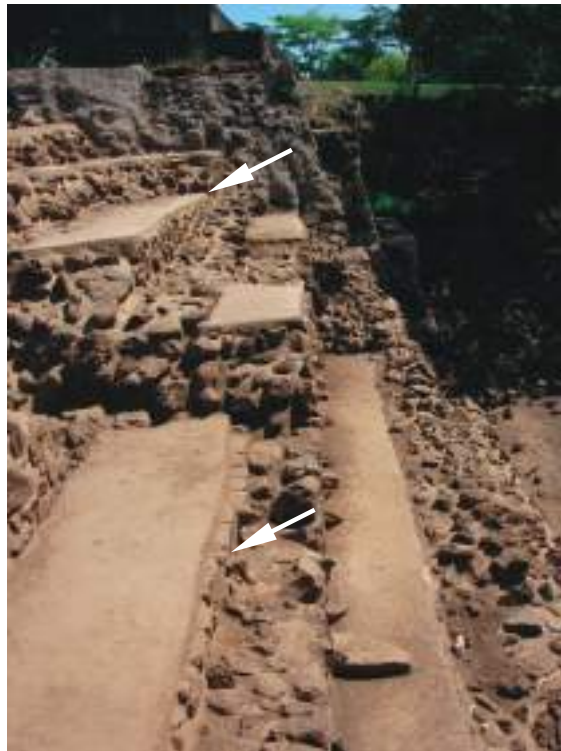
Fig. 74 Estructura de la Fase II y la secuencia constructiva  
Hacia el este (Fotografía: Shinya Kato, 24, noviembre, 2005)

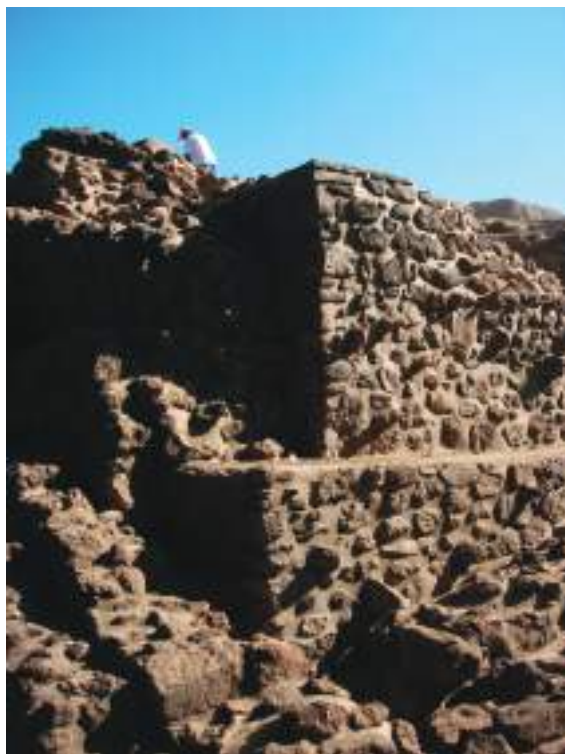
Fig. 77 Esquinas de los 1° y 2° cuerpos de la Fase III  
Hacia el noreste (Fotografía: Shinya Kato, 28, noviembre, 2005)

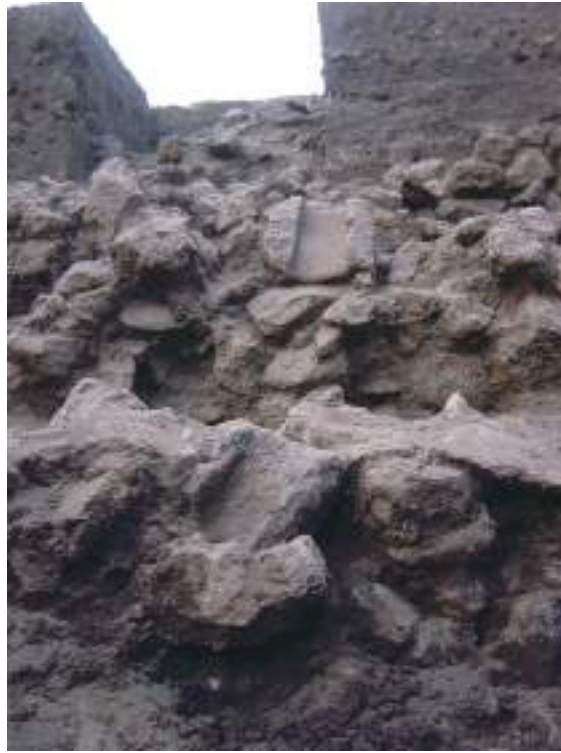
Fig. 79 Dos "canaletas de piedra"  
Hacia el norte (Fotografía: Shinya Kato, 2, febrero, 2005)

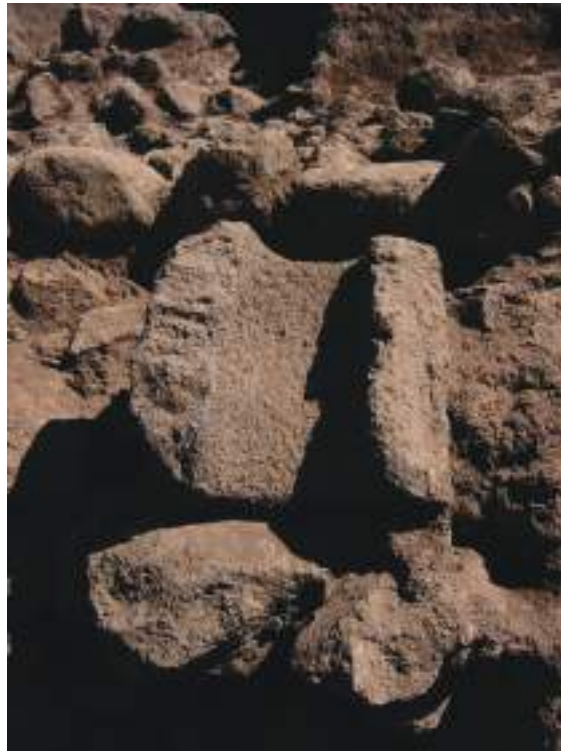
Fig. 80 "Canaleta de piedra" encontrada *in situ*  
Hacia el suroeste (Fotografía: Shinya Kato, 9, febrero, 2005)

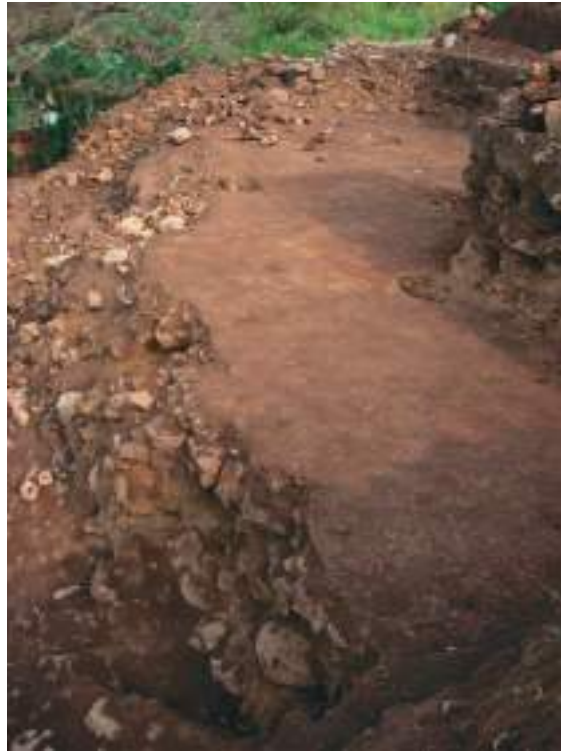
Fig. 81 Piso 1 de la Fase IIIB  
Hacia el noroeste (Fotografía: Shinya Kato, 25, abril, 2005)

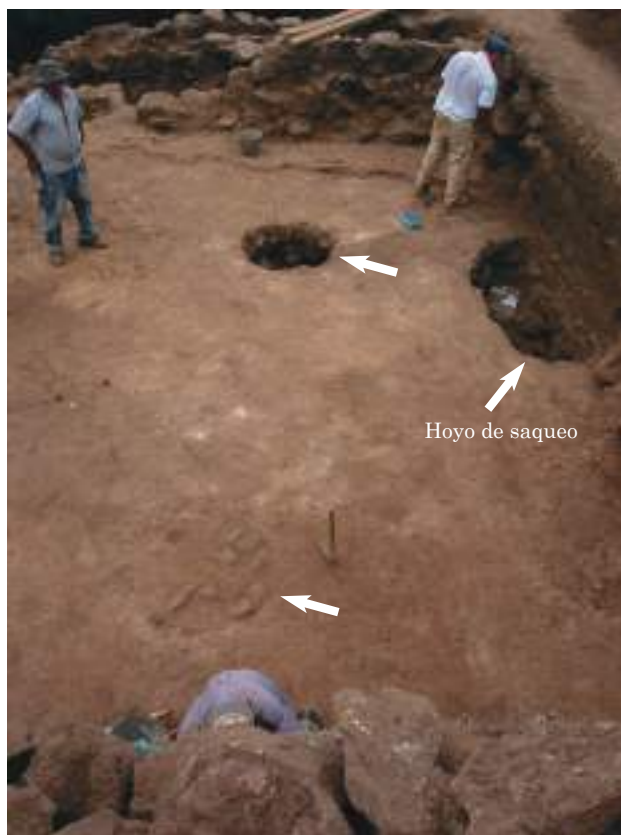
Fig. 84 Concentraciones de piedras encontradas en el Piso 1 y el hoyo de saqueo de la Tr. 4 Hacia el oeste (Fotografía: Shinya Kato, 13, abril, 2005)

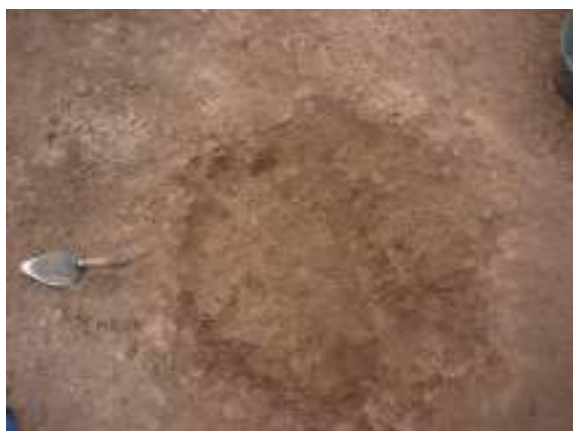
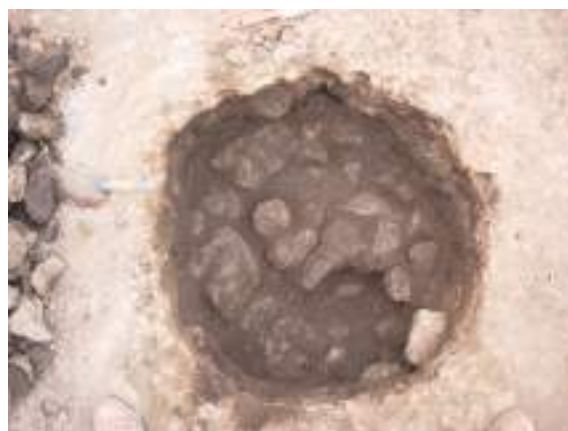
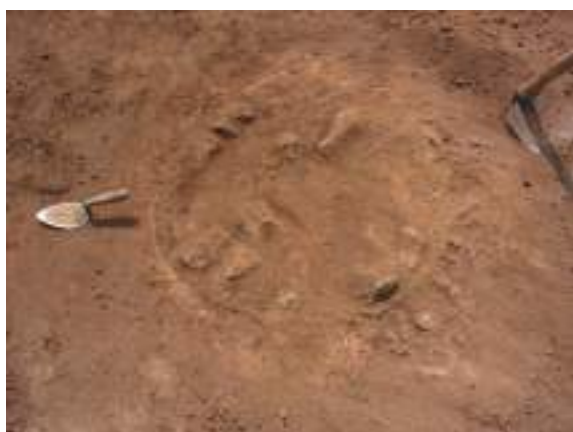
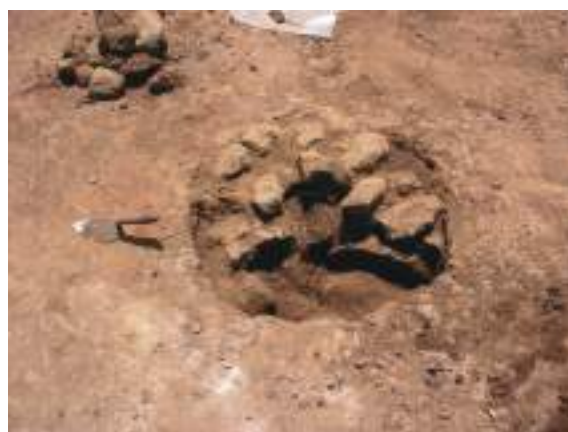
Fig. 85 Antes y después de las excavaciones de la concentraciones de piedras en el Piso 1  
(supuestamente base de columna)  
Cuchara de albañil indica el norte (Fotografía: Shinya Kato, 11, 13 y 15, abril, 2005)

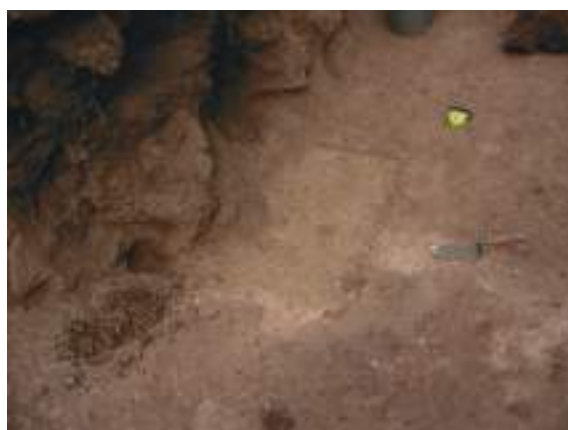
Fig. 86 Concentración de piedras cuadrada en el Piso 1  
Cuchara de albañil indica el norte (Fotografía: Shinya Kato, 13, abril, 2005)

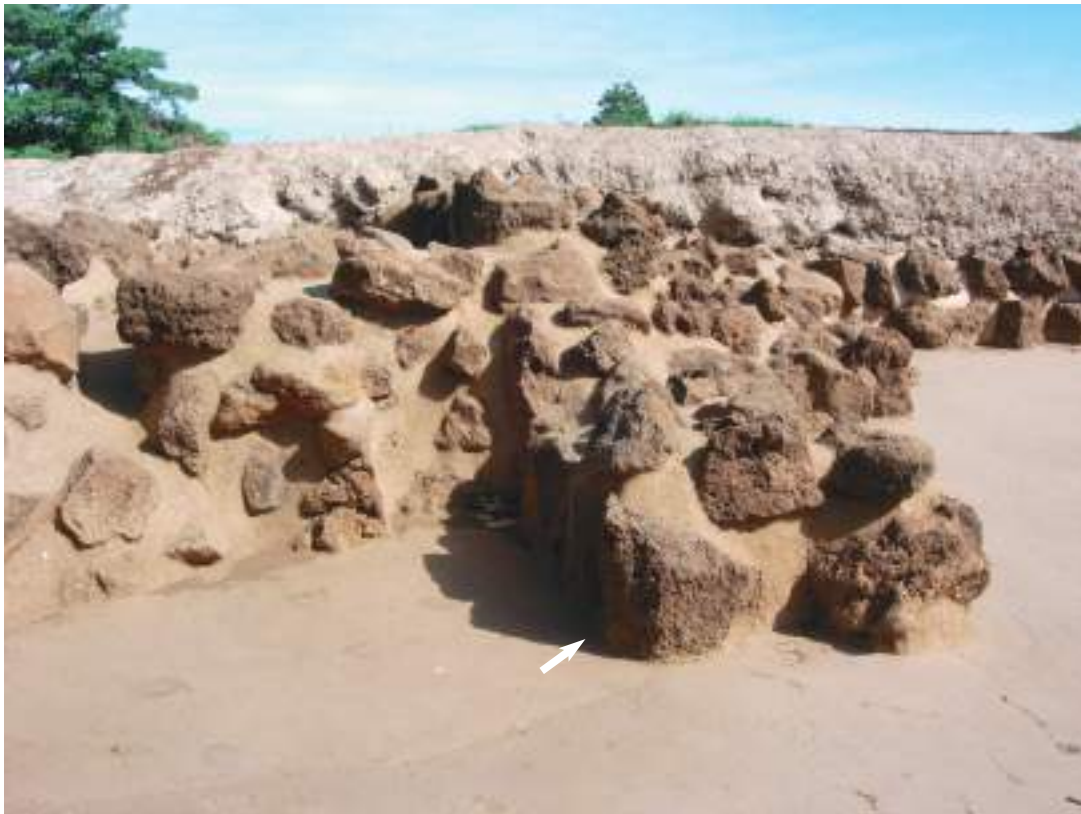
Fig. 87 Muro de la Fase IIIC construido sobre el Piso 1  
Hacia el norte (Fotografía: Shinya Kato, 13, diciembre, 2005)

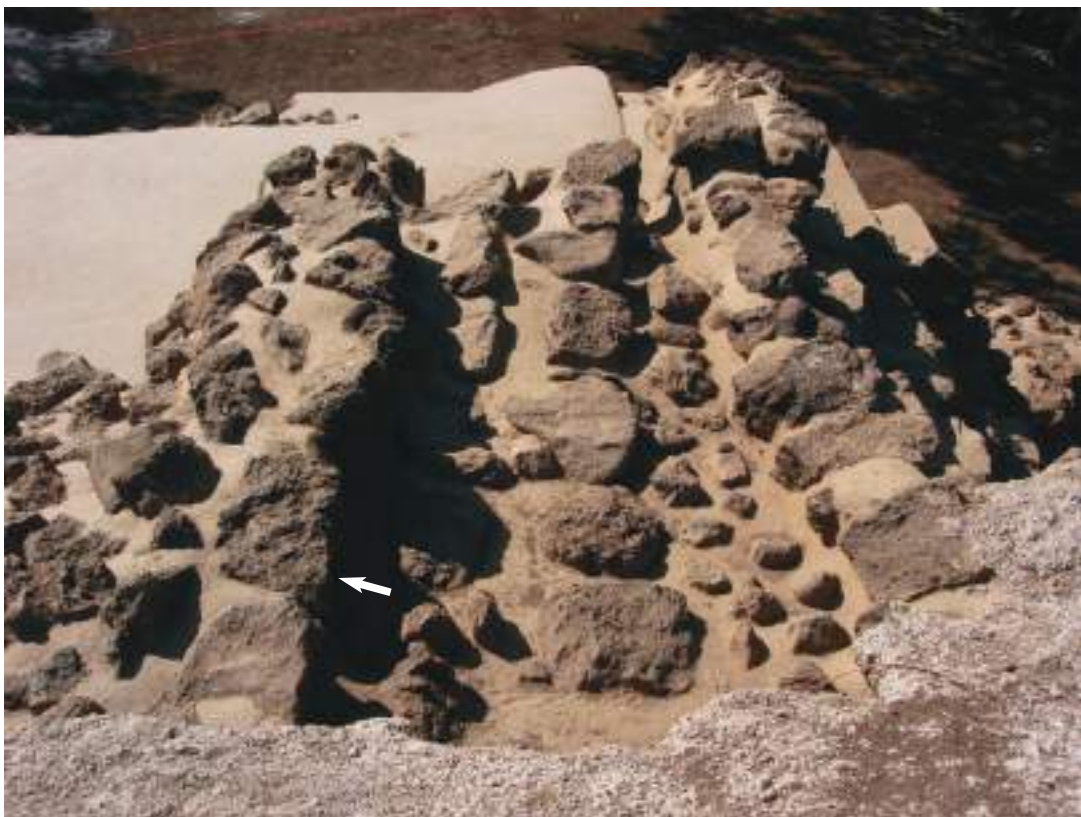
Fig. 88 Muro de la Fase IIIC construido sobre el Piso 1  
Hacia el sur (Fotografía: Shinya Kato, 13, diciembre, 2005)

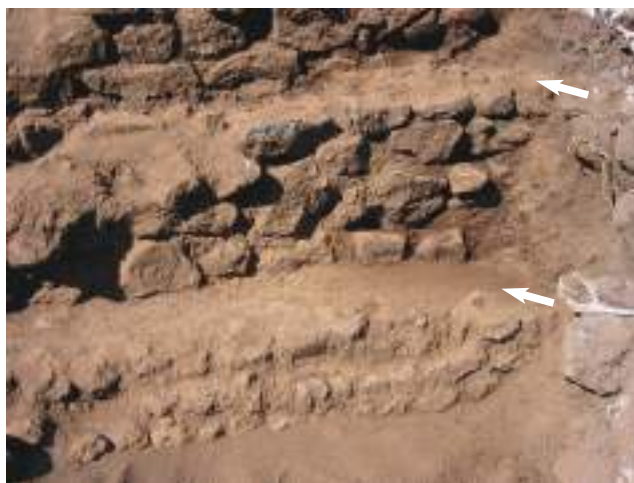
Fig. 90 Muros y pasillos de la Fase IV encontrados en el lado sur  
Hacia el norte (Fotografía: Shinya Kato, 22, febrero, 2005)

En la Fase IVA el ritmo arquitectónico se cambió de las fases anteriores. La estructura tenía, por lo menos, 5.7m. de altura. La altura de cada cuerpo varió: el primer cuerpo 1.2mt., el segundo 1mt., el tercero 1.4mt., el cuarto 0.7mt. y el quinto 1.4mt. (**Fig. 90**). Además se redujo el ancho de los pasillos, probablemente para edificar la estructura hasta cinco cuerpos. Mientras la arquitectura de esta fase heredó el estilo arquitectónico tradicional de las fases anteriores como muros de mampostería aplomado con “piedras salientes”, se desapareció el estilo de bordear los pasillos con lajas alineadas que había sido utilizado frecuentemente en las Fases II y III (**Fig. 91**).

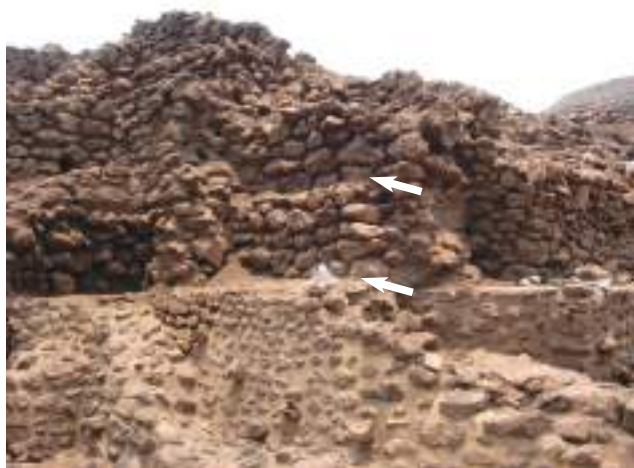
Fig. 91 Muros y pasillos de la Fase IV encontrados en el lado oeste  
Hacia el noreste (Fotografía: Shinya Kato, 27, abril, 2005)

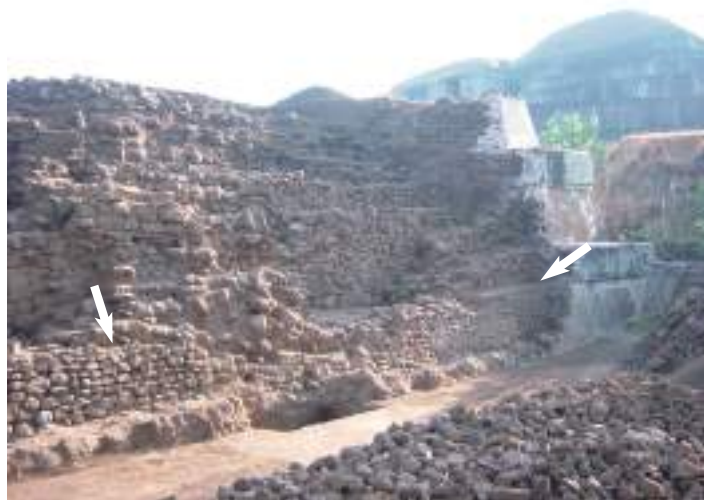
Fig. 92 Talud de la Fase IVB construido en el 1° cuerpo  
Hacia el noreste (Fotografía: Shinya Kato, 3, marzo, 2005)

La construcción de la Fase IVB se reconoce solamente como un tipo de revestimiento del primer cuerpo. Se construyó inmediatamente frente al dicho cuerpo de la Fase IVA, con piedras relativamente pequeñas (**Fig. 92**). Fue la primera construcción del talud en las subestructuras y tuvo la misma inclinación que el talud de la última fase (**Fig. 93**). La aparición del talud es un cambio drástico del estilo arquitectónico, sin embargo, el muro de talud mantiene la tradición de “piedras salientes” como antes (**Fig. 94**).

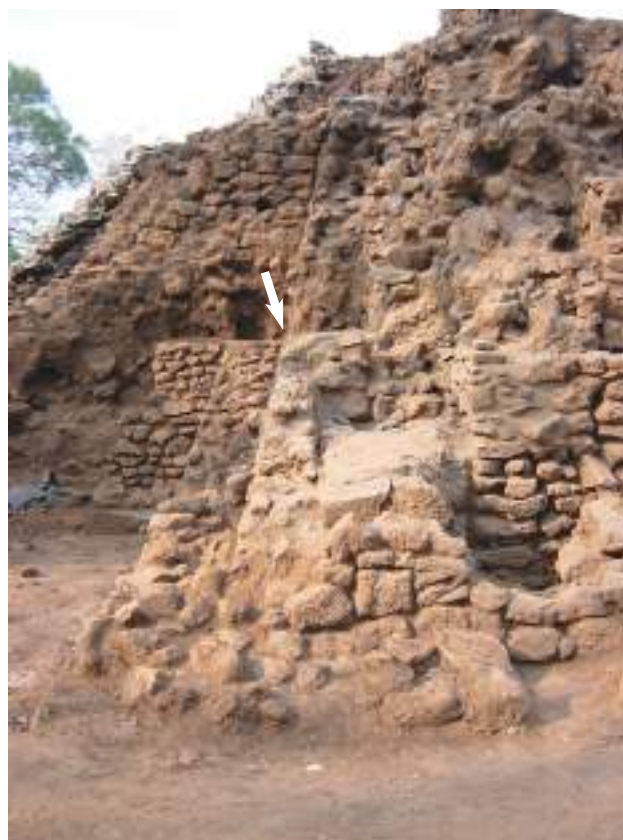
Fig. 93 Talud de la Fase IVB construido en el 1° cuerpo  
Hacia el norte (Fotografía: Shinya Kato, 15, marzo, 2005)

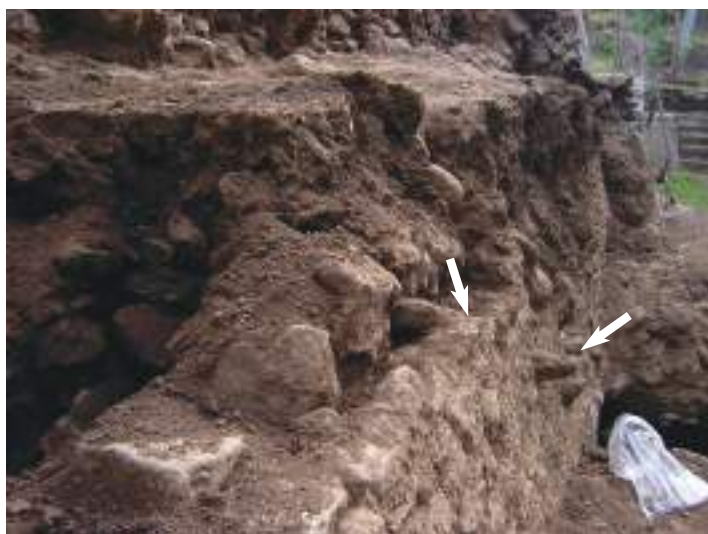
Fig. 94 Talud y "piedras salientes" de la Fase IVB  
Hacia el este (Fotografía: Shinya Kato, 25, enero, 2005)

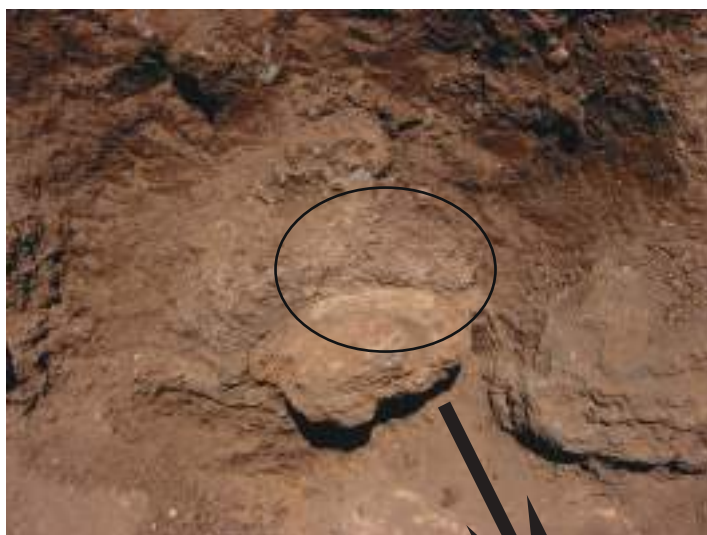
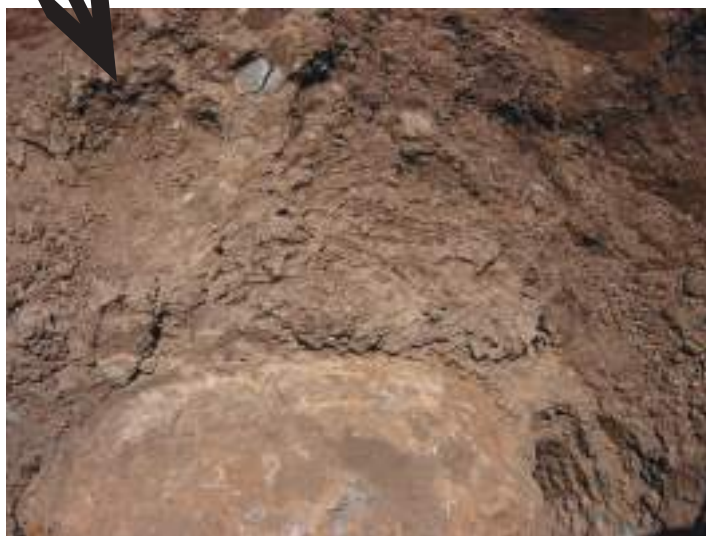
Fig. 95 Relleno prehispánico encontrado entre las piedras en el talud de de la Fase IVB  
Hacia el norte (Fotografía: Shinya Kato, 4, febrero, 2005)

Por la limpieza para la consolidación de este talud se observó un relleno prehispánico entre las piedras del muro (**Fig. 95**). Dicho relleno fue elaborado de mezcla de lodo con zacate, el cual se rellenó entre las piedras y supuestamente se compactó hasta que lograr la firmeza necesaria. Este tipo de material se descubrió en todos los muros de las subestructuras.
