## **INFORME FINAL**

“INVESTIGACIÓN ARQUEOLÓGICA Y RESTAURACIÓN  
EN LA ESTRUCTURA B I -2  
DEL PARQUE ARQUEOLÓGICO TAZUMAL”  
2004-2005  
**CHALCHUAPA, EL SALVADOR**

Shinya Kato(JOCV / JICA)  
*Director de Campo del Proyecto*

DEPARTAMENTO DE ARQUEOLOGÍA  
CONCULTURA  
ABRIL / 2006

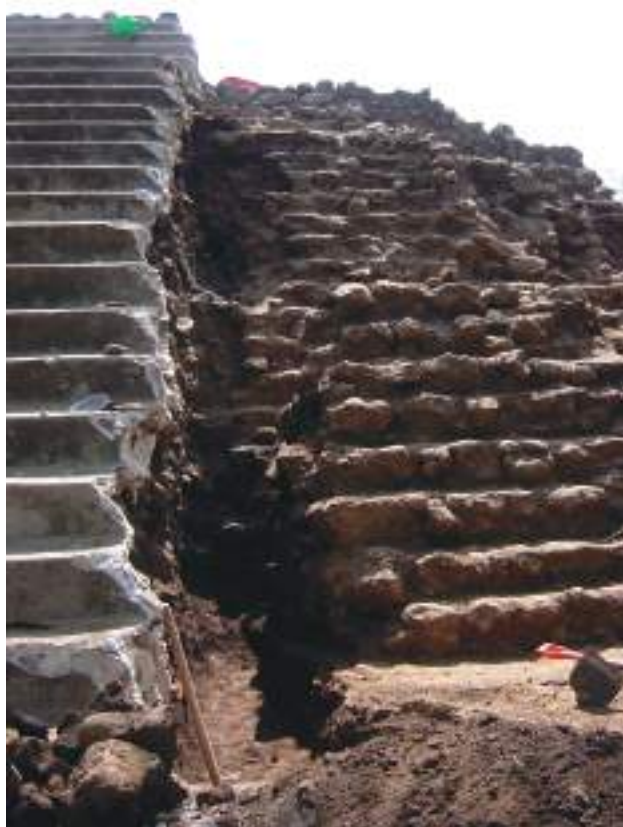
Fig. 97 Trinchera excavada por Boggs en el año 1950  
Hacia el este (Fotografía: Shinya Kato, 15, marzo, 2005)

Este proyecto excavó la mitad sur del área de las escalinatas. Se descubrieron tres escalinatas en la fachada oeste de la B1-2, denominadas “Escalinata 1”, “2” y “3”. Las escalinatas “1” y “2” habían sido reconocidas por las fotografías de Stanley Boggs (**Figs. 31 y 32**). Stanley Boggs excavó una trinchera en el centro de la fachada del edificio. Nuestro proyecto encontró una importante trinchera de la década de los años 1950 (**Fig. 96**). La trinchera se llevó a cabo con aproximadamente 3m. de ancho, 4.3m. de altura y 6m. de profundidad. Su relleno fue la tierra de color negro arcillosa y contrasta con el color de la parte intacta, la tierra de color café (**Fig. 97**). Supuestamente Stanley Boggs rellenó

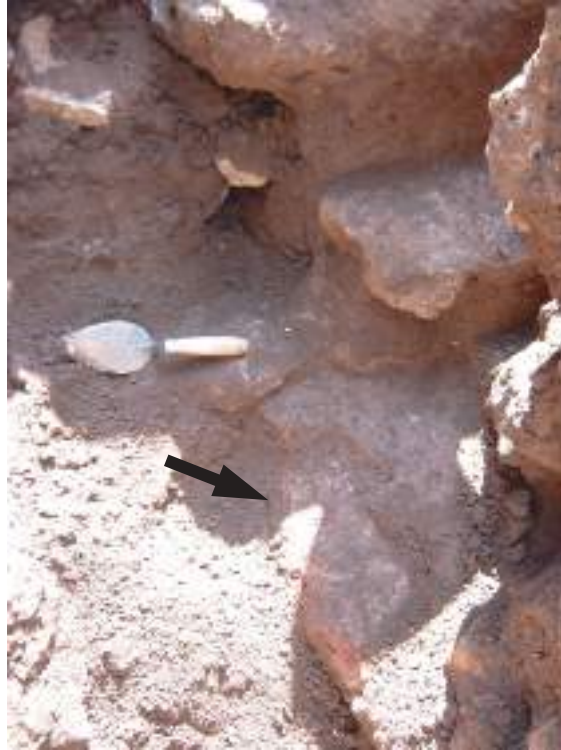
Fig. 98 Piso encontrado abajo de las escalinatas  
Hacia el sureste (Fotografía: Shinya Kato, 15, marzo, 2005)

con tierra de color distinto para indicar el área y la profundidad de la trinchera. Además, por la re-excavación de la trinchera se confirmó que las escalinatas se construían sobre un piso de pómez roja con mezcla de lodo compactada con zacate (**Figs. 98 y 99**). Dicho piso fue muy parecido a los Pisos 1, 2 y 3 que se habían encontrado en las Fases I-III.

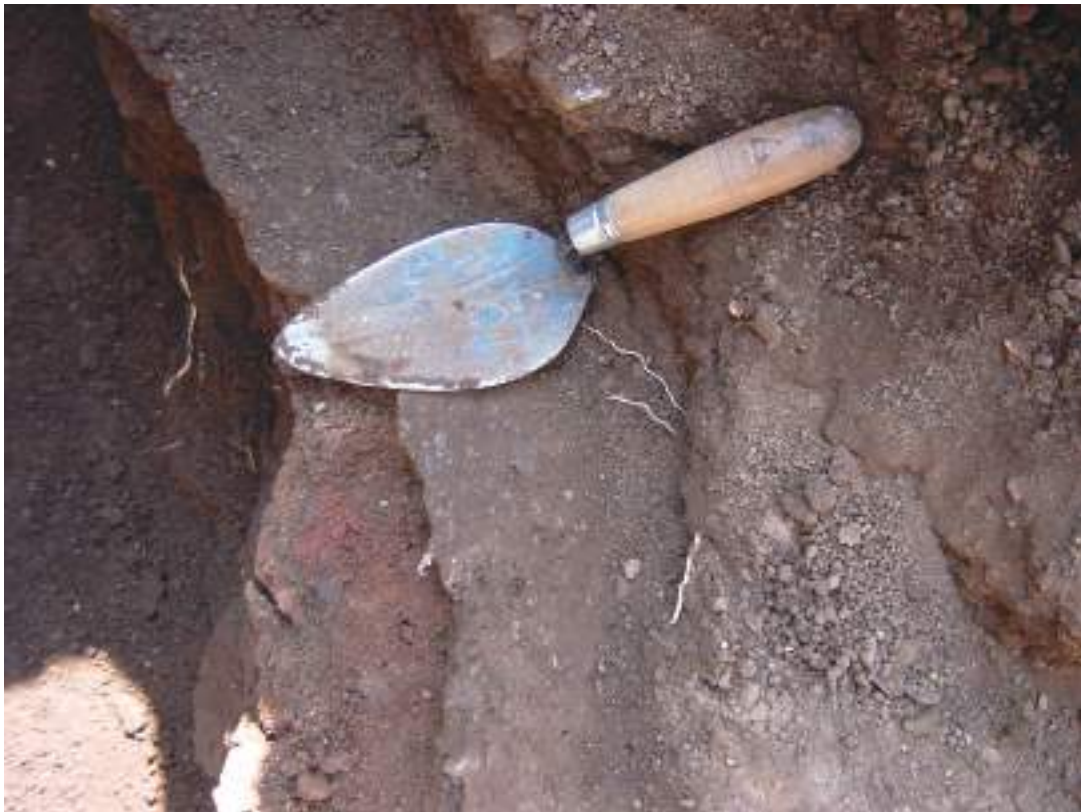
Fig. 99 Piso abajo de las escalinatas: Sobre la capa de pómez roja se observa otra capa de la tierra compactada.  
Hacia el sureste (Fotografía: Shinya Kato, 15, marzo, 2005)

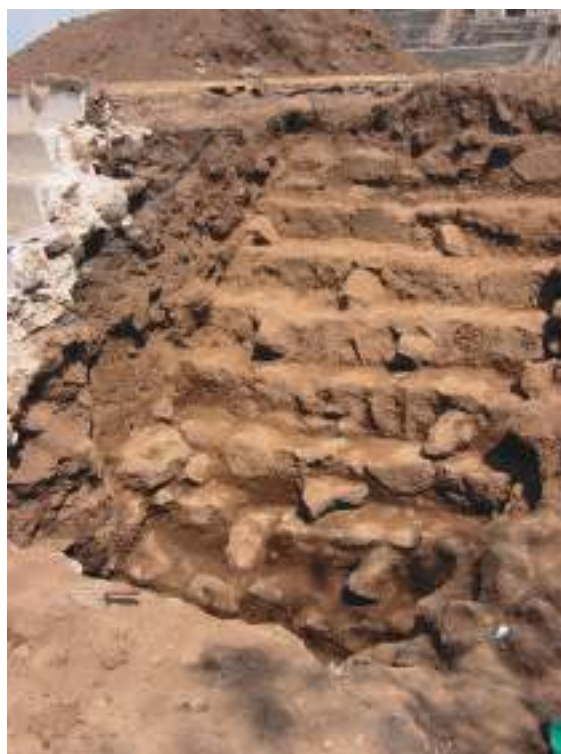
Fig. 101 Escalinata 3  
Hacia el noreste  
(Fotografía: Shinya Kato, 24, febrero, 2005)

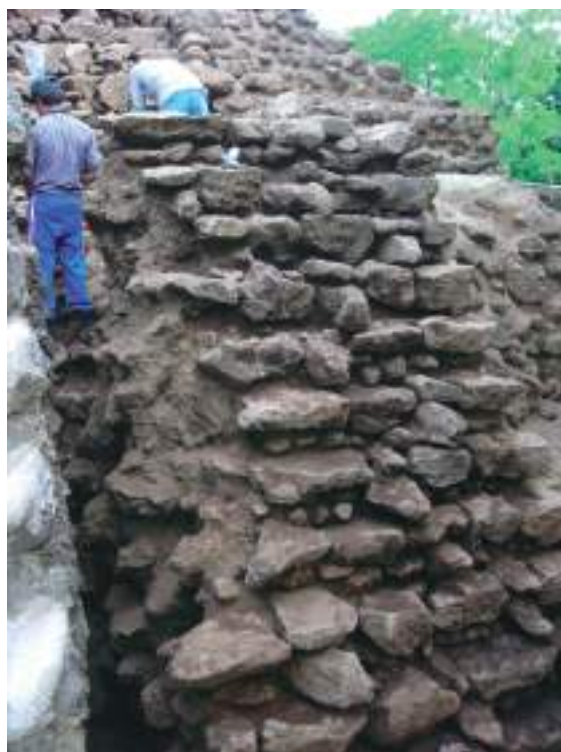
Fig. 102 Escalinata 2 y su sistema constructivo  
Hacia el sureste  
(Fotografía: Shinya Kato, 3, noviembre, 2005)

Por la limpieza de las gradas para la estabilización se encontró que las Escalinatas 1, 2 y 3 se construyeron con el mismo sistema constructivo (**Fig. 102**). Para construir las gradas se usaron dos tipos de piedras; las grandes cuadradas con rostro y las pequeñas del tamaño de un puño. Las grandes funcionaron como huellas y contrahuellas, y las pequeñas como un relleno entre las grandes.

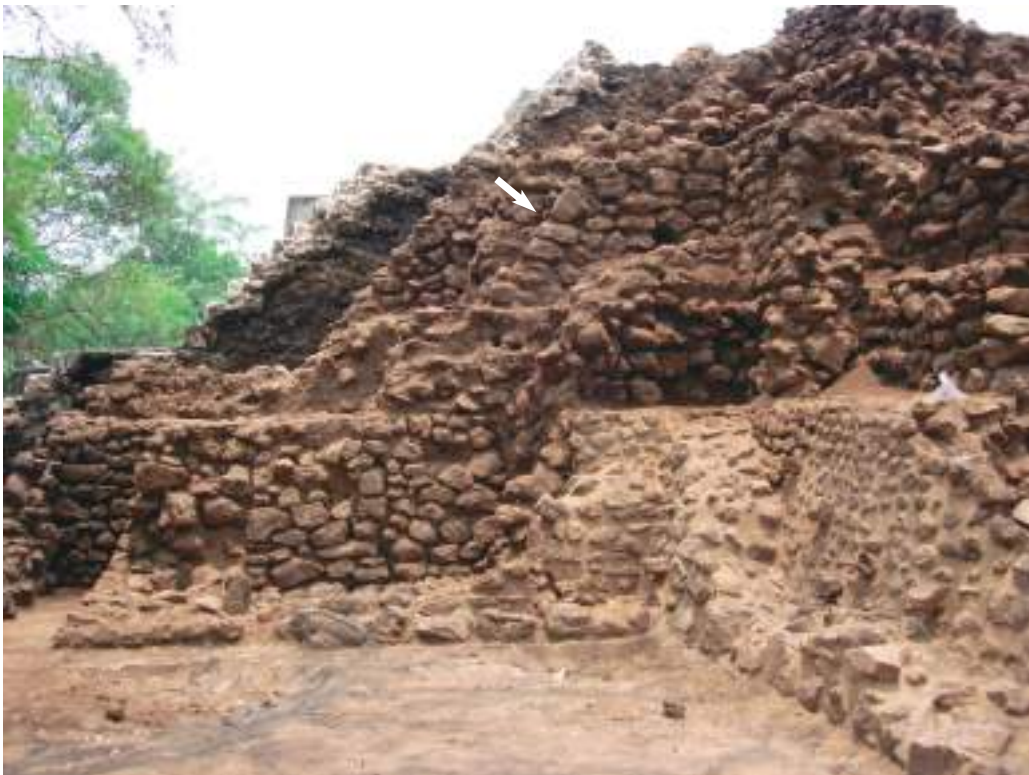
Fig. 103 Escalinata 2: las "piedras salientes" de las contrahuellas  
Hacia el sur  
(Fotografía: Shinya Kato, 30, noviembre, 2005)

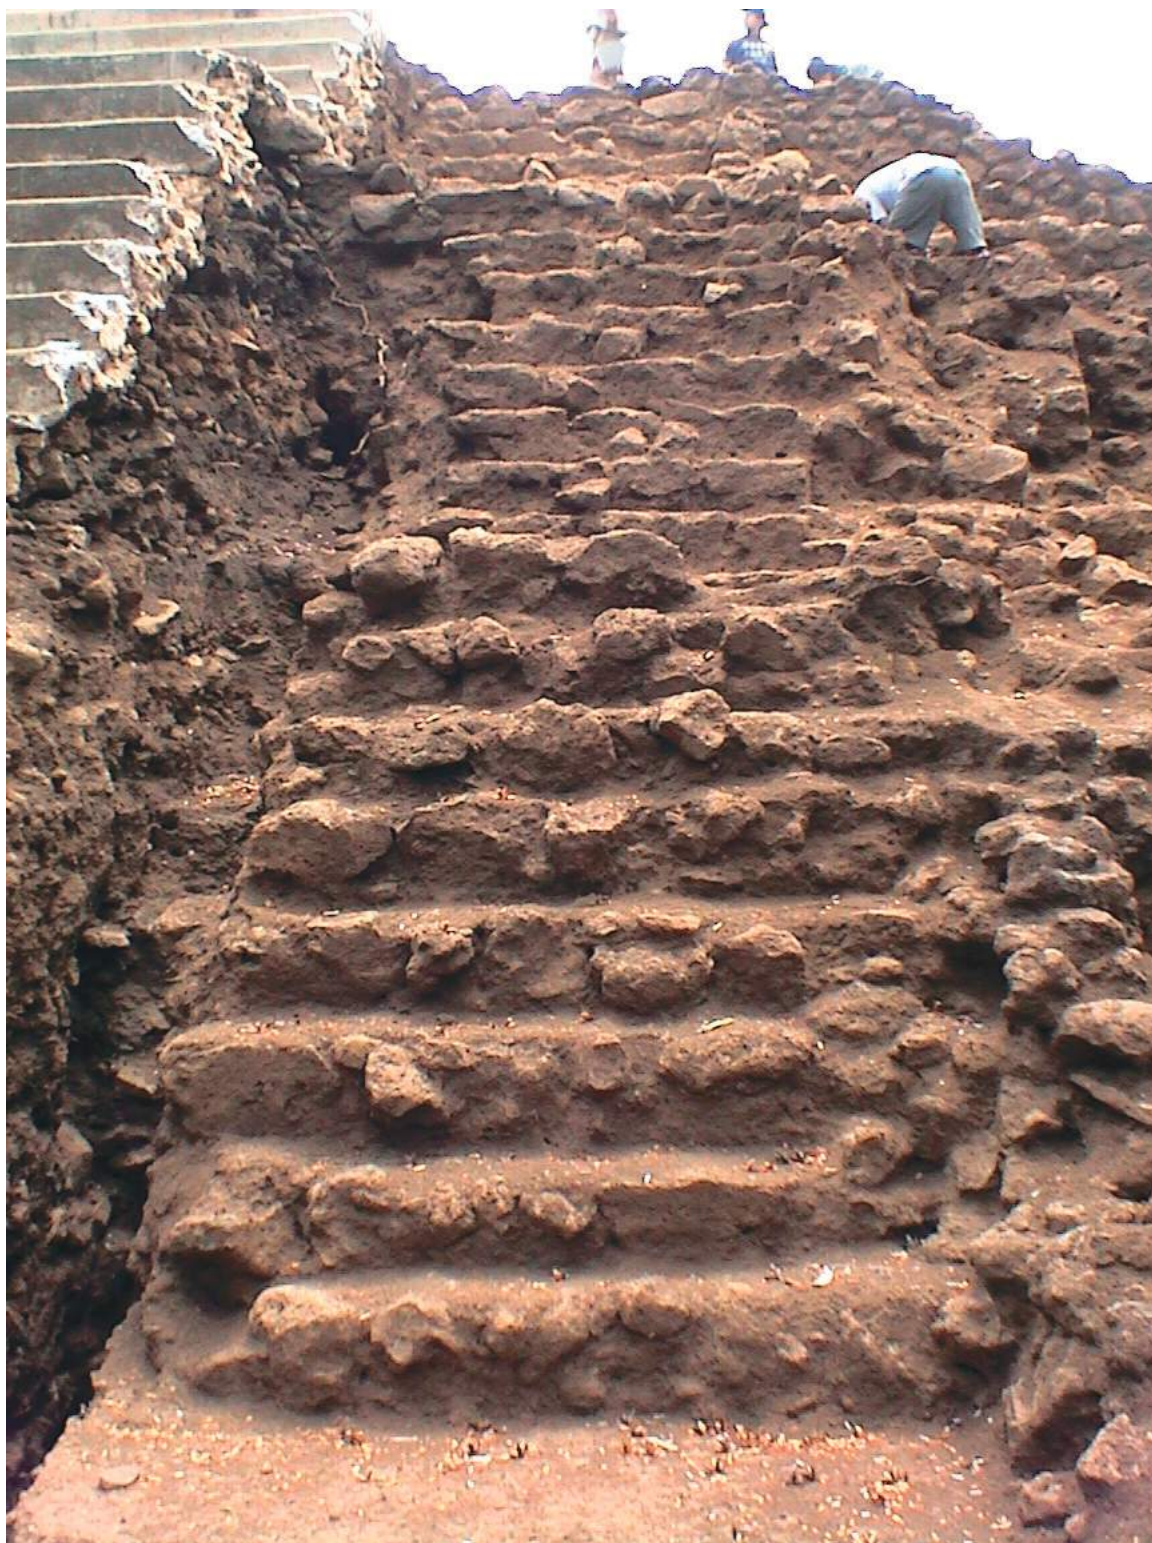
Fig. 105 Escalinata 1: atrás de esta escalinata se observan Escalinatas 2 y 3  
Hacia el este  
(Fotografía: Shinya Kato, 30, marzo, 2005)

La más reciente, la Escalinata 1, tiene 8 gradas (**Fig. 105**). Dicha escalinata siguió a las escalinatas anteriores en su estilo arquitectónico. Se supone que la escalinata también se conecta a la antigua escalinata mediante un descanso. Según la comparación del estilo constructivo de las Escalinatas 1, 2, y 3, se sugiere que la construcción alteró su diseño de la fachada gradualmente desde la forma sin descanso hasta que tuvo tres descansos en la última estructura.

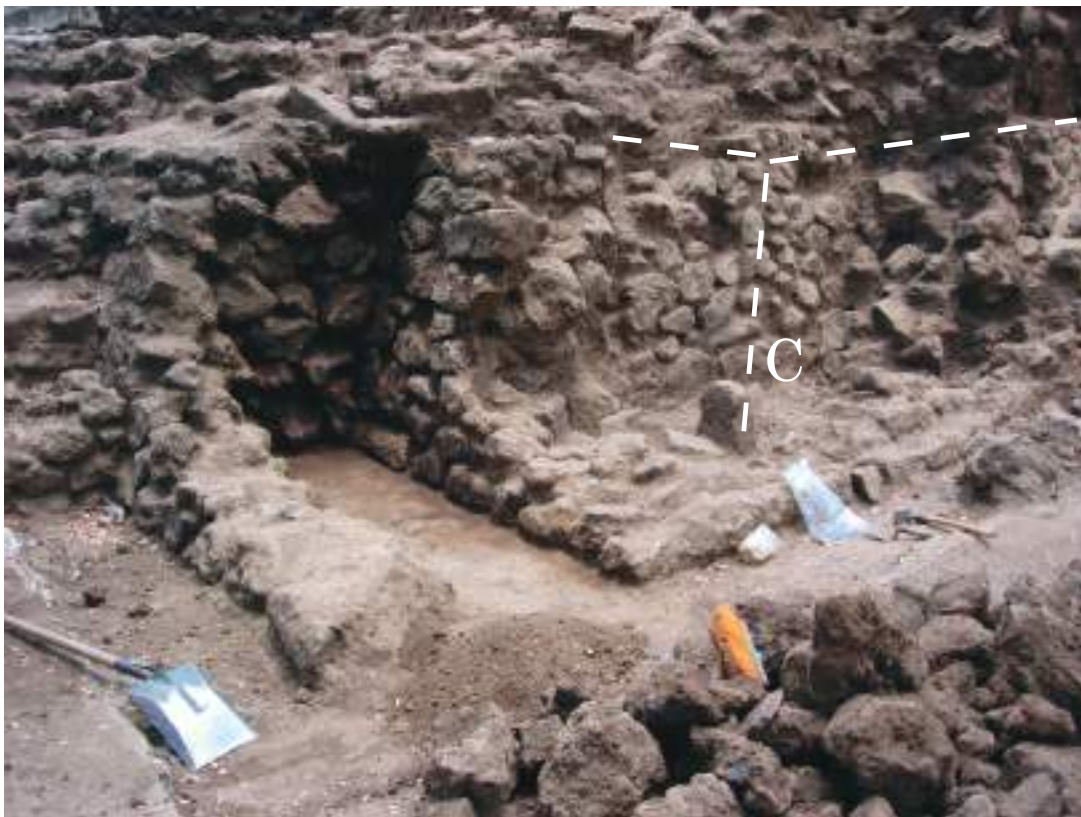
Fig. 108 Agrandamiento del cuerpo adosado "C"  
Hacia el noreste (Fotografía: Shinya Kato, 15, abril, 2005)

El dibujo (**Fig. 106**) indica las ubicaciones de dichos cuerpos adosados, denominados “A”-“F” por orden de la antigüedad. El cuerpo adosado reconocido más antiguo por el momento, “A”, está cubierto la mayor parte y no se observa bien. Sin embargo, su altura desde el arranque hasta el piso mide más o menos 1.5m. y esta altura se heredó hasta el “E”. Se supone que el “A” pertenece a la Fase IV. Luego, el “B” se construyó hasta la misma altura del “A”, extendiéndose aproximadamente 1m. al oeste (**Fig. 107**). Por esta razón, se puede reconocer el “B” como un agrandamiento del “A”. Y el “C” también es un agrandamiento parcial de los “A” y “B”. En este caso el cuerpo adosado “C” no se construyó al oeste sino al sur como 0.8m. Fue el agrandamiento de los lados del cuerpo adosado (**Fig. 108**).

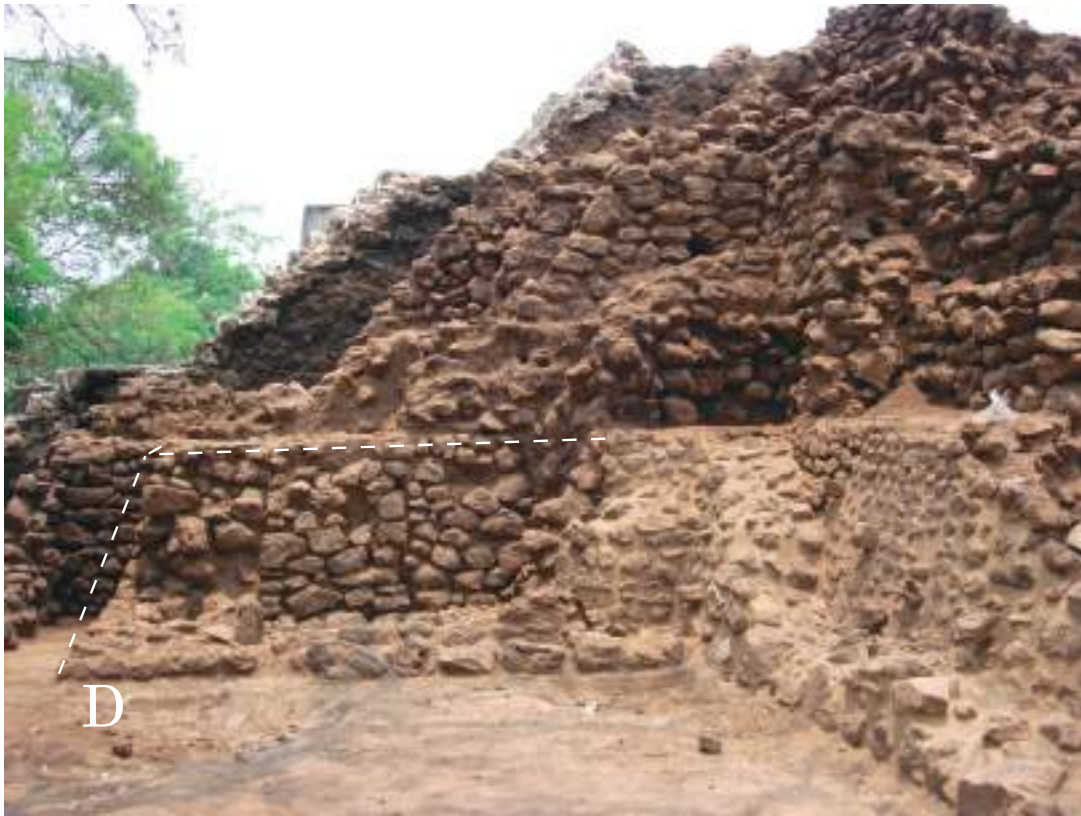
Fig. 109 Remodelación prehispánica del cuerpo adosado "D"  
Hacia el norte (Fotografía: Shinya Kato, 27, abril, 2005)

Desde la construcción del “D” no se ejecutaron agrandamientos parciales sino totales. Se extendió al oeste como 1m. y 0.35m. al sur. Por la ubicación del “D” se supone que correspondiera a la Escalinata 2, aunque no se pudo verificar por la excavación del punto de conexión (**Fig. 109**). Después, se construyó el “E”, extendiéndose al oeste 1.2m. y al sur 0.25m. Este es también una renovación entera (**Fig. 110**).

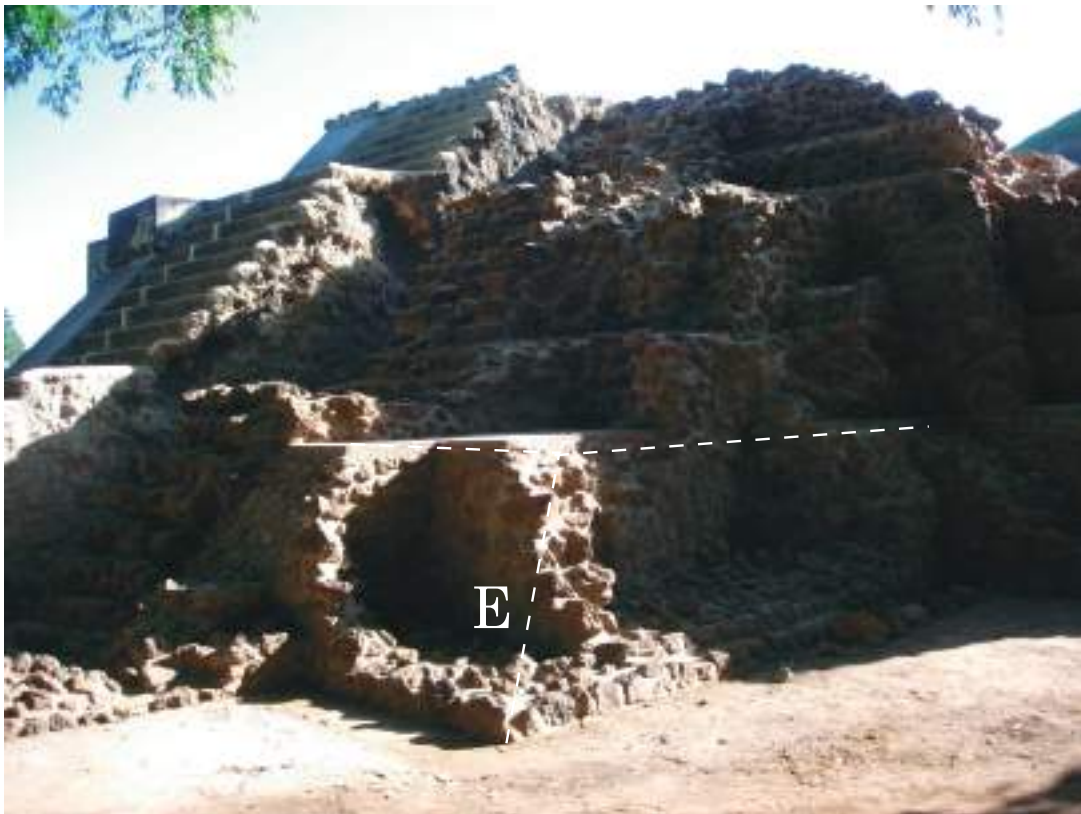
Fig. 110 Remodelación prehispánica del cuerpo adosado "E"  
Hacia el norte (Fotografía: Shinya Kato, 30, noviembre, 2005)

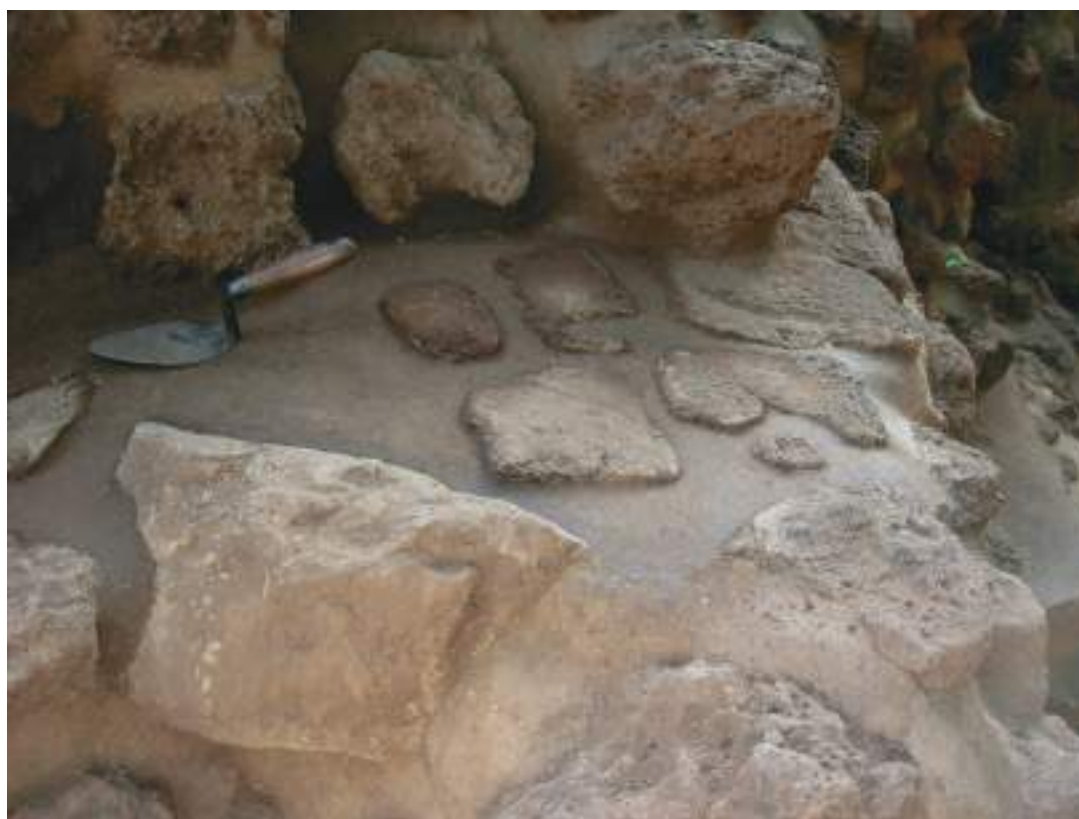
Fig. 112 Piso de pómez negra sobre el cuerpo adosado "F"  
Hacia el este (Fotografía: Shinya Kato, 17, noviembre, 2005)

El “F” es el último cuerpo adosado y evidentemente corresponde a la Fase V (**Fig. 111**). La construcción llegó a mayor volumen, extendiéndose 0.65m. al oeste, 0.57m. al sur y a 2.3m. de altura. Como unos 5cm. debajo del descanso repellido de cemento se encontraron unas piedras de pómez negra talladas, las cuales fueron puestas horizontalmente, formando un piso (**Fig. 112**). Como se ha mencionado antes, un muro hecho de mismo material se había encontrado en la investigación de Stanley Boggs del 1945 (**Figs. 18**). El área de dicho piso fue muy pequeña, sin embargo, su ubicación sugiere la posibilidad de corresponder al descanso del primer cuerpo adosado de la última estructura. Este proyecto no logró confirmar que el piso y el muro descubierto en el 1945 tuvieron el repello referido por Stanley Boggs.

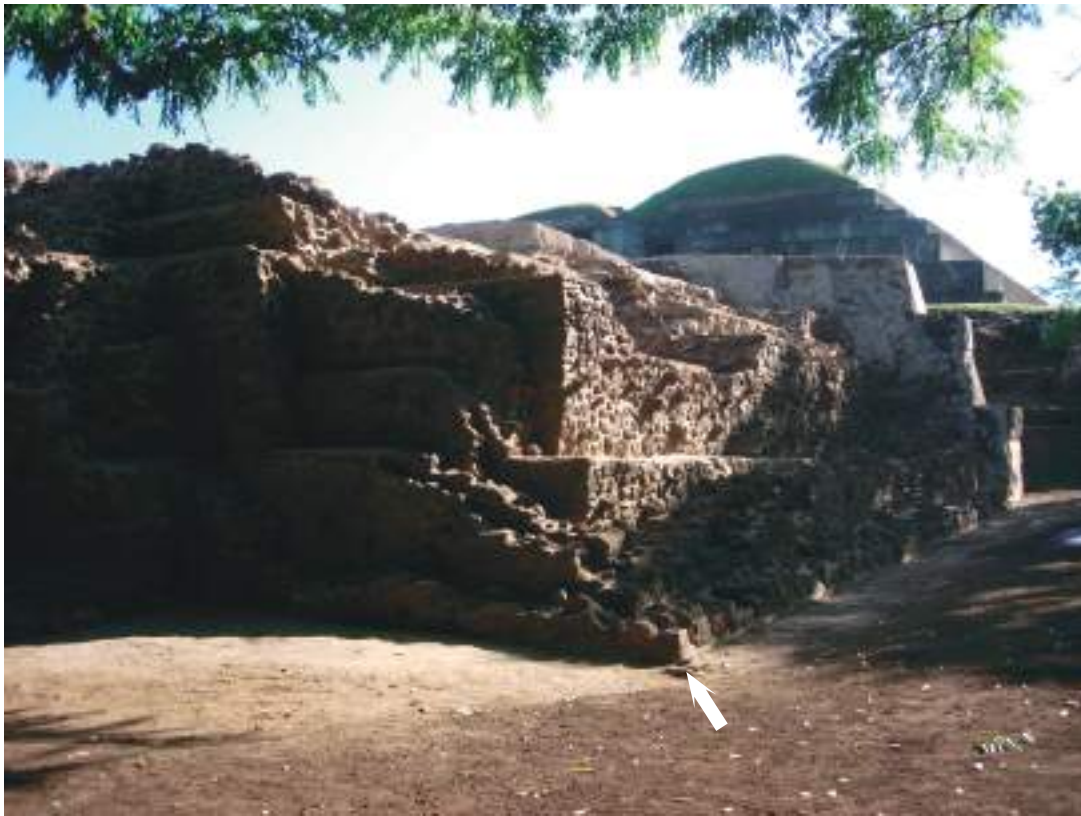
Fig. 113 Cimiento del 1º cuerpo de la Fase V: la flecha indicando la esquina suroeste  
Hacia el noreste (Fotografía: Shinya Kato, 30, noviembre, 2005)

**“Fase V” (Figs. 68, 113 y 114):** Es la fase más reciente. La estructura reconstruida con cemento es reconocida como la arquitectura de esta fase. Lastimosamente, la destrucción provocada por el derrumbe del año 2004 y la cubierta de cemento hacen más difícil entender su componente real en la época prehispánica. Por lo tanto, no queda muestra de la última fase constructiva en el sector sur, excepto alguna parte del cimientto del primer cuerpo (**Figs. 113 y 114**).

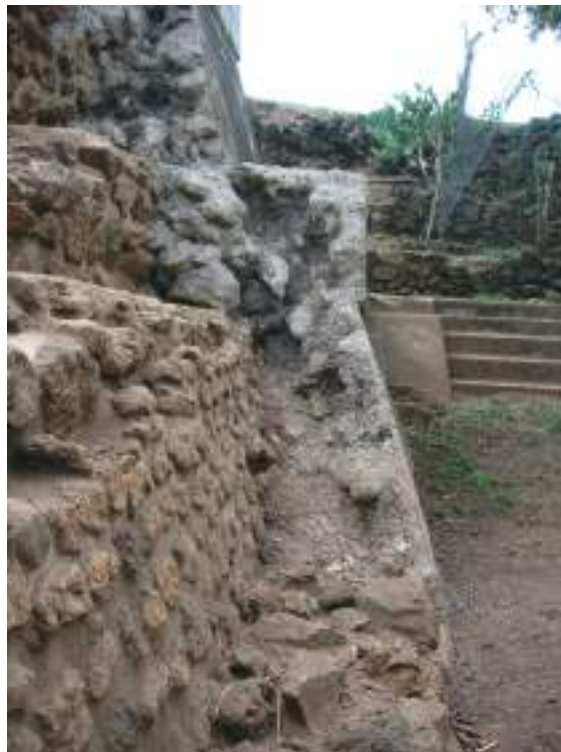
Fig. 114 Estructura de la Fase V cubierta con cemento  
Hacia el este (Fotografía: Shinya Kato, 29, noviembre, 2005)

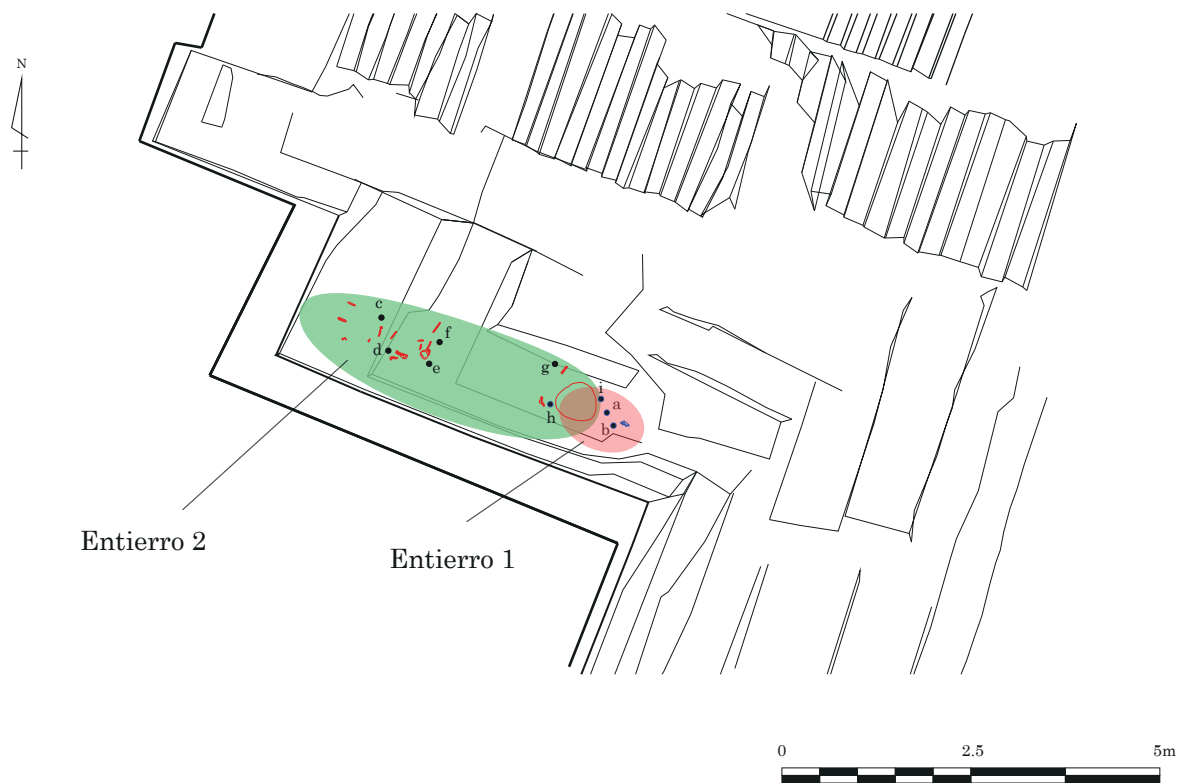
Fig. 115 Plano del cuerpo adosado y la ubicación de los Entierros 1 y 2 (Dibujo: Shinya Kato)

A continuación se mencionarán los entierros encontrados en el primer cuerpo adosado de esta fase, denominados como “Entierro 1” y “Entierro 2”. Los dibujos (**Figs. 115 y 116**) indican las ubicaciones de dichos entierros.

Entierro 2 se encontró aproximadamente 1.6m. debajo del Entierro 1, en el primer cuerpo adosado de la última estructura (**Figs. 115 y 116**). Evidentemente el sector sur de los cuerpos adosados “C”-“E” fue destruido para colocar el Entierro 2.

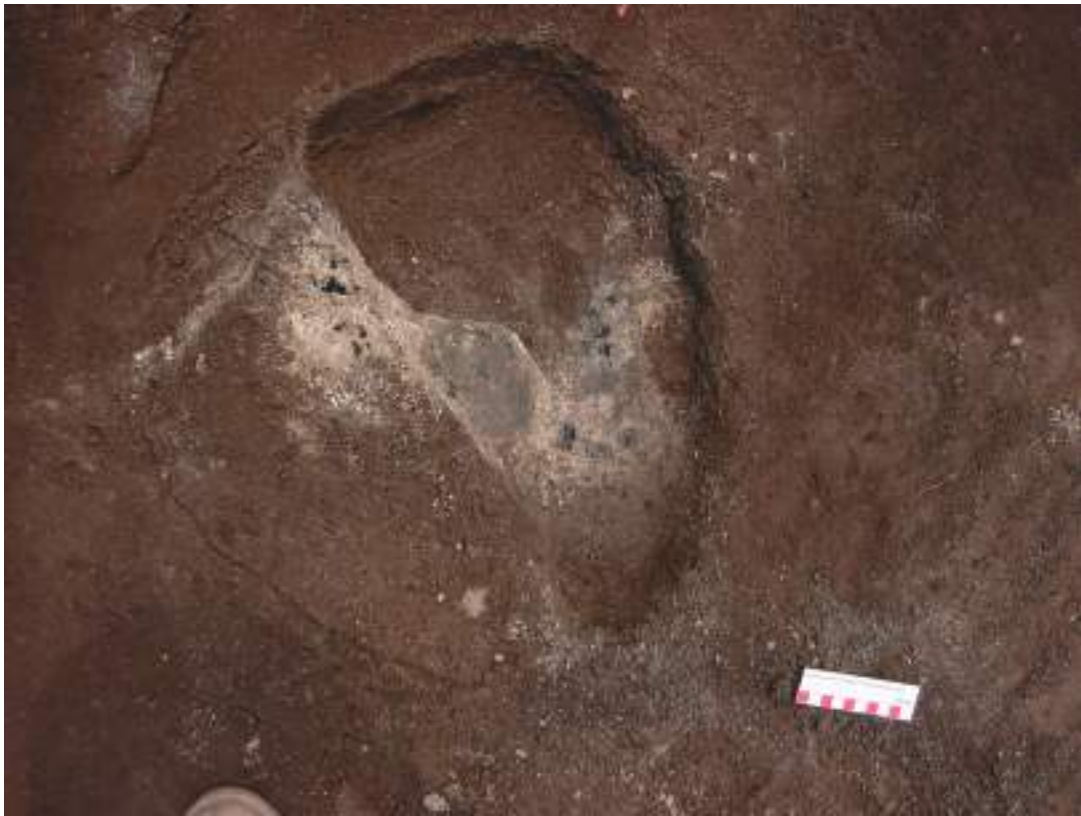
Fig. 122 Área de concentración de ceniza y carbón excavada la mitad sur  
(Fotografía: Shinya Kato, 18, marzo, 2005)

El Entierro 2 se encontró junto a una concentración de ceniza y carbón (**Figs. 122 y 123**). Las muestras de carbón recolectadas en dicha concentración se enviaron al laboratorio de *Institute of Accelerator Analysis Ltd.* en Japón para determinar su fechamiento mediante el análisis “Carbono 14” con la colaboración del vulcanólogo Shigeru Kitamura de la Universidad de Hirosaki Gakuin. El resultado señala que corresponde entre 770 – 1000 DC, o sea el período entre Clásico Tardío y Posclásico Temprano. Esta prueba acredita el período correspondiente del Entierro 2 deducido por la existencia del Plomizo.

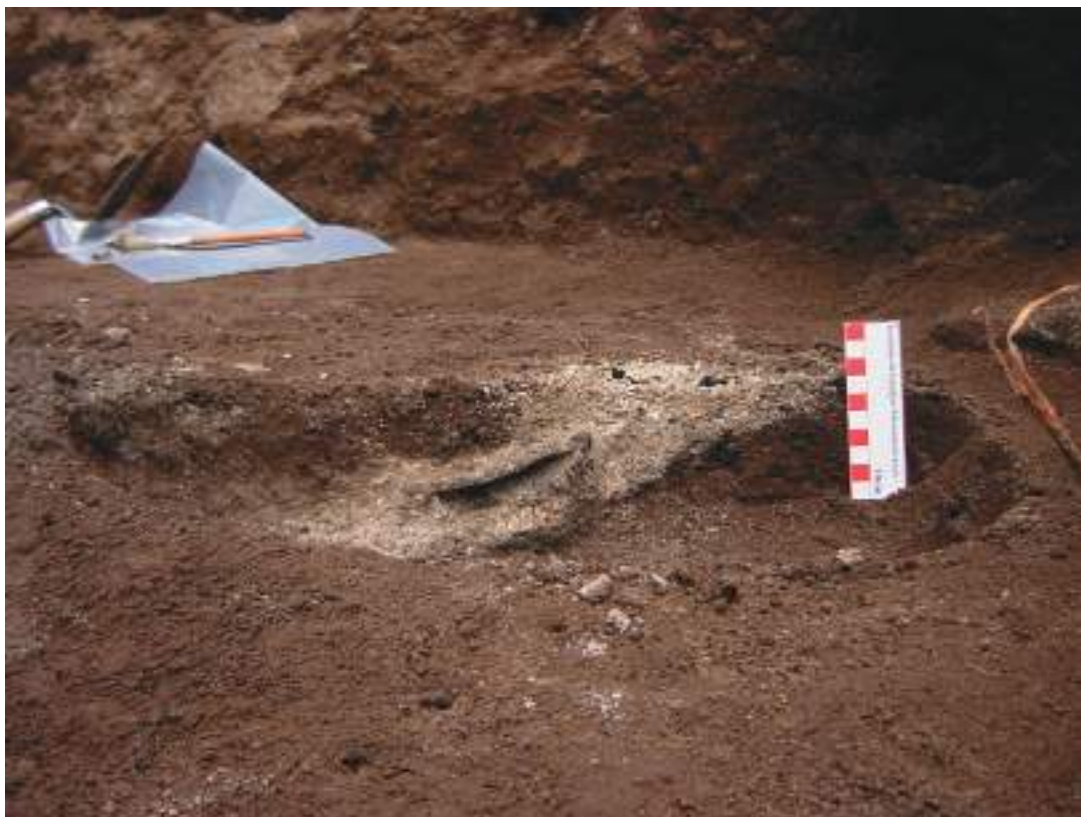
Fig. 123 Corte de concentración de ceniza y carbón excavada la mitad sur  
(Fotografía: Shinya Kato, 18, marzo, 2005)

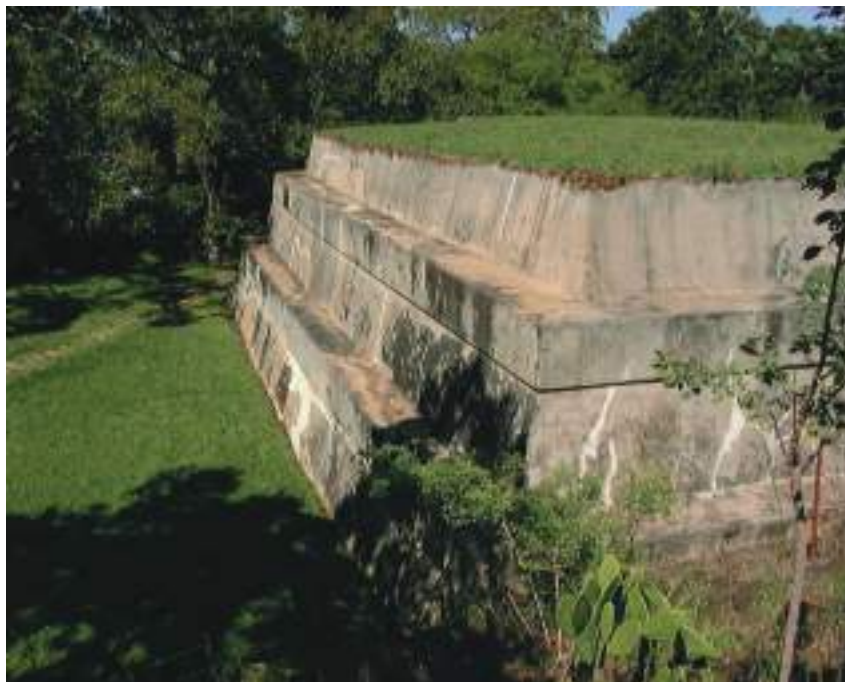
Fig. II-1 Antes del derrumbe en el sector sur de la Estructura B1-2  
Hacia el oeste (Fotografía: Shione Shibata)

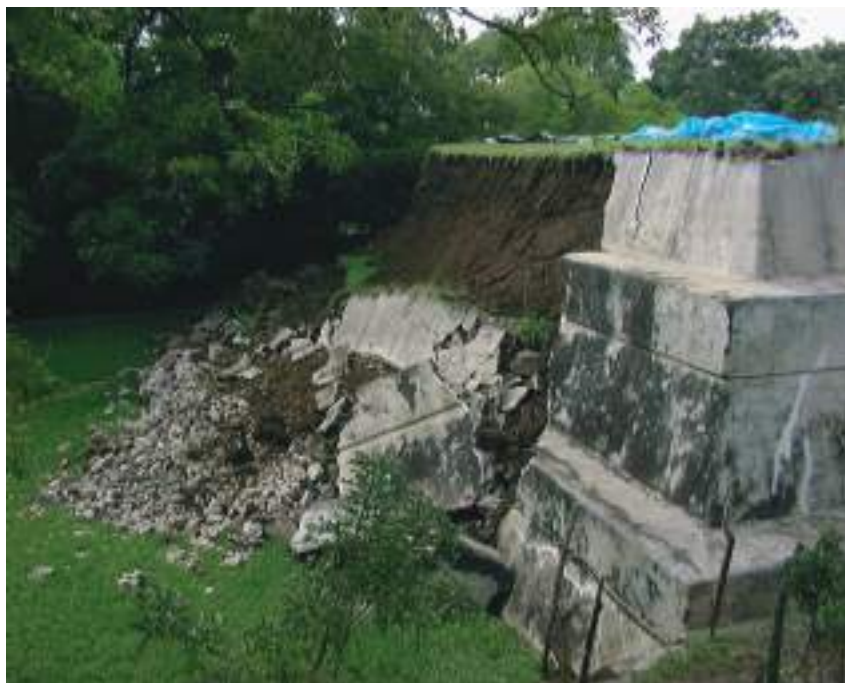
Fig. II-2 Después del derrumbe en el sector sur de la Estructura B1-2  
Hacia el oeste (Fotografía: Shione Shibata)

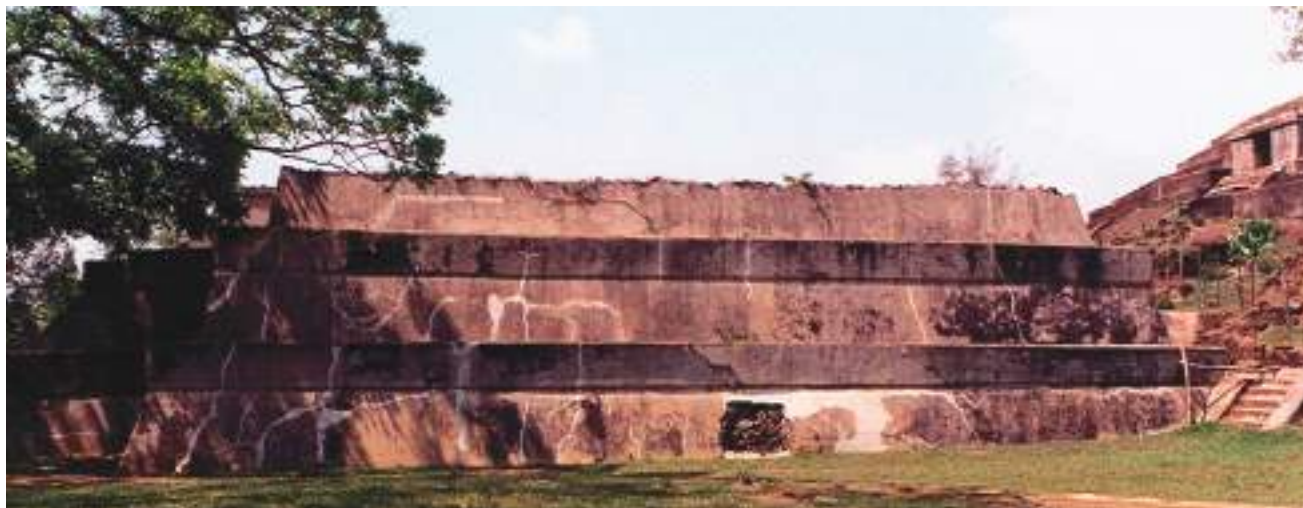
Fig. II-3 Antes del derrumbe en el sector sur de la Estructura B1-2

Hacia el norte

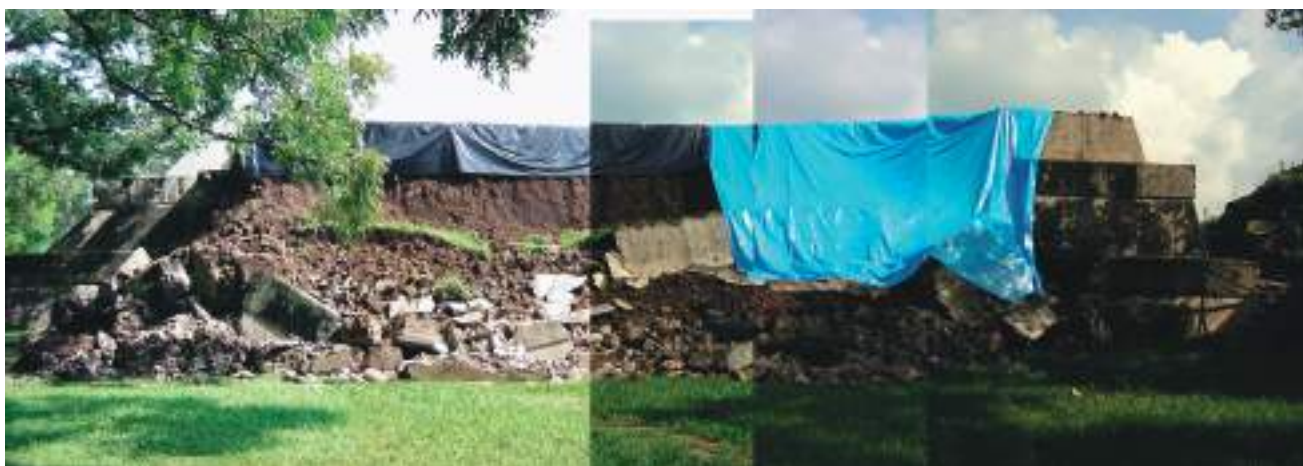
Fig. II-4 Después del derrumbe en el sector sur de la Estructura B1-2

Hacia el norte

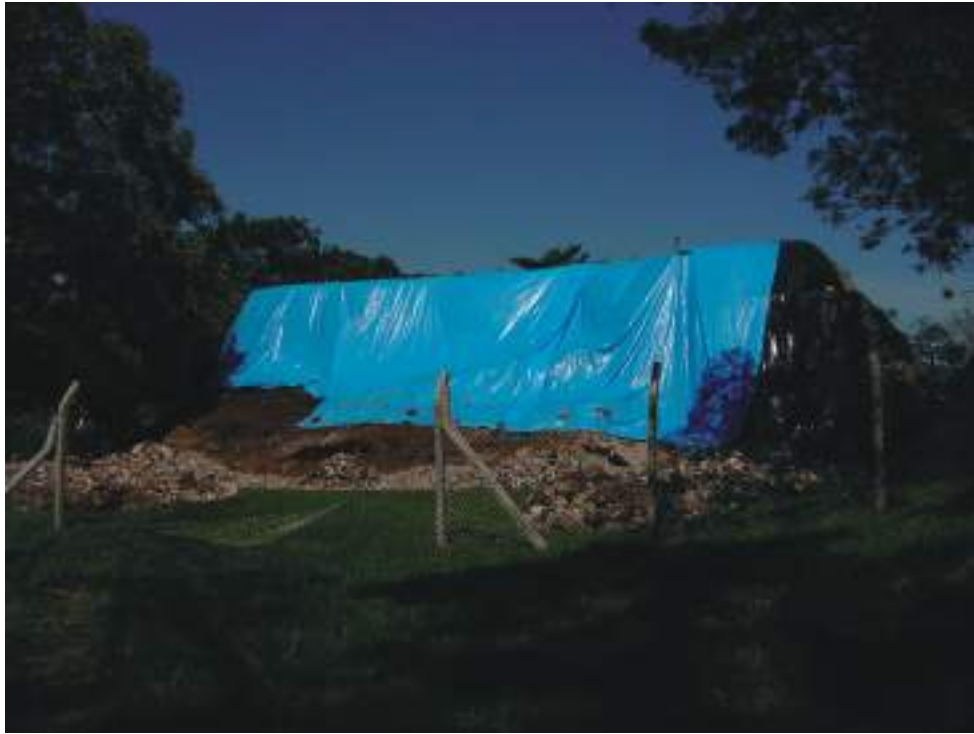
Fig. II-5 Estructura B1-2 rodeada con una malla protectora y tapada con plástico  
Hacia el norte (Fotografía: Shinya Kato, 17, diciembre, 2004)

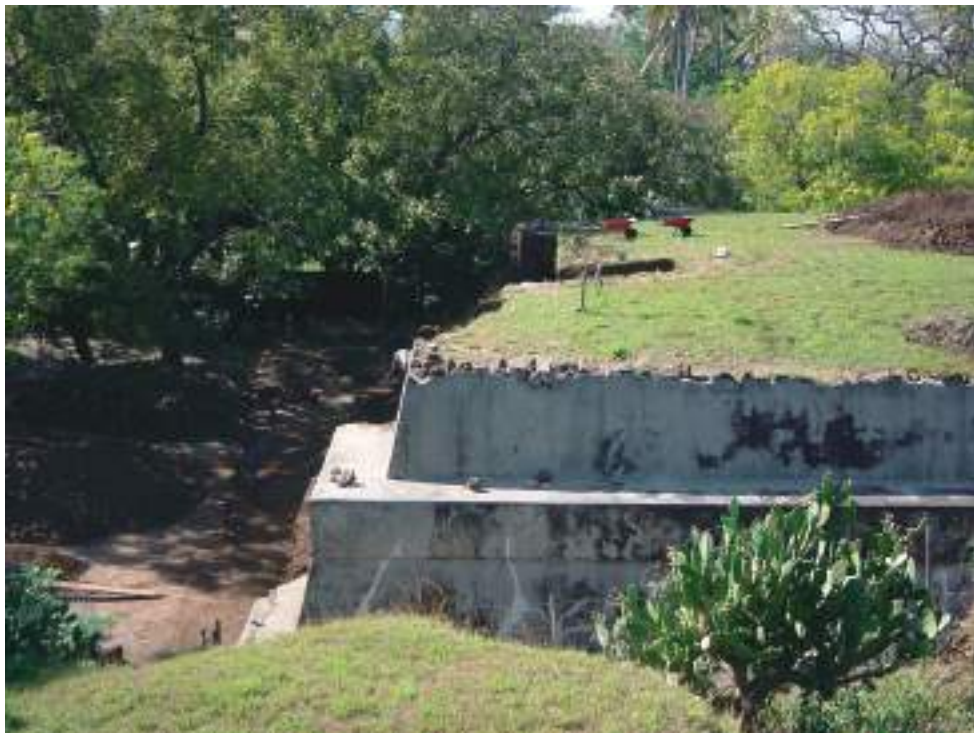
Fig. II-6 Cima engramada de la Estructura B1-2  
Hacia el oeste (Fotografía: Shinya Kato, 14, enero, 2005)

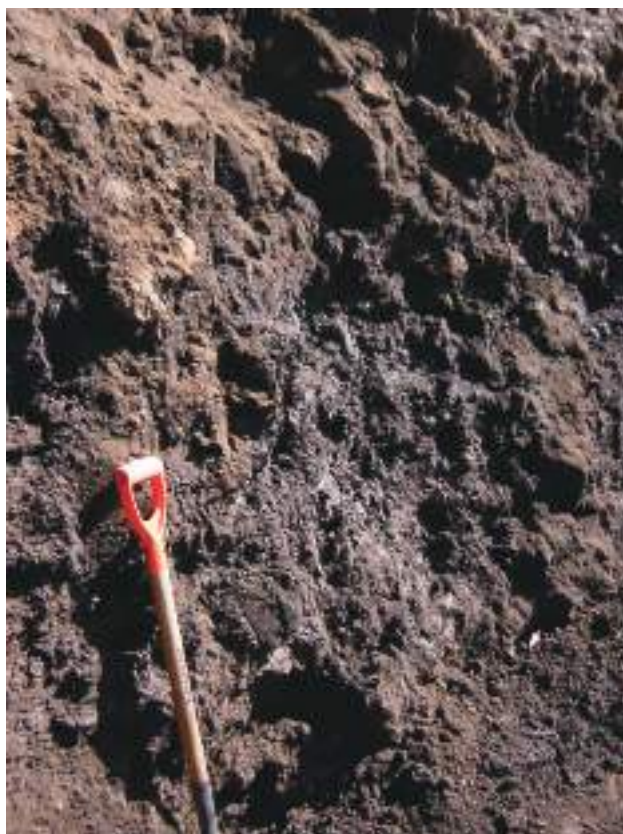
Fig. II-7 Tierra con mucha humedad encontrada durante la remoción de escombros, en el sector sur de la Estructura B1-2  
Hacia el noreste (Fotografía: Shinya Kato, 7, enero, 2005)

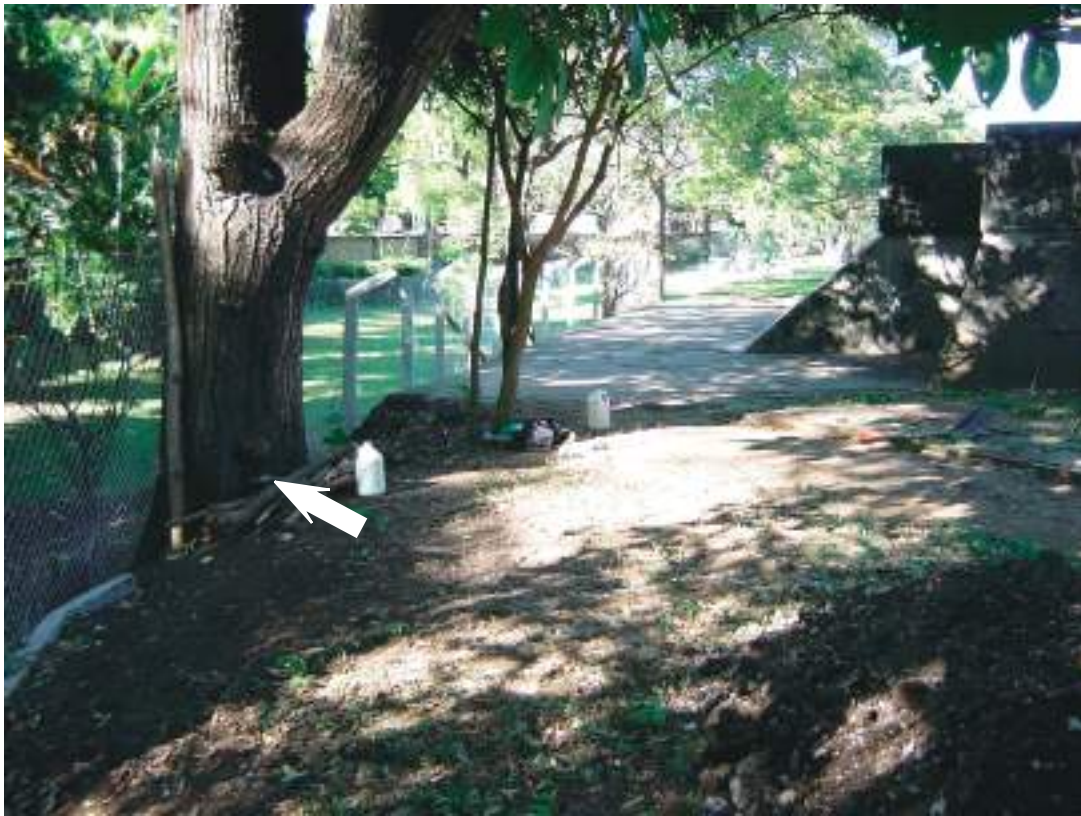
Fig. II-9 Árbol de "cedro" cerca de la Estructura B1-2  
Hacia el norte (Fotografía: Shinya Kato, 16, diciembre, 2004)

En un radio de 16m. del lado sur de la estructura se tienen árboles de “cedro” y de “san andrés” (**Figs. II-8-10**). Dichos árboles cerca de la estructura, especialmente de “cedro”, enraizaban al interior del edificio buscando agua durante la estación seca debido a que siempre el relleno de la estructura mantenía gran cantidad de agua. Las raíces penetraron la estructura y alcanzaron hasta el tercer cuerpo de la estructura, o sea aproximadamente 6m. de altura, casi hasta la mitad de la altura de los árboles mismos. Las raíces engrosaron hasta 15cm. de diámetro abriendo grietas en las paredes de la estructura (**Figs. II-13-15**). El agua de lluvia se filtró adentro de la cima engramada y a través de la grieta. La acumulación del agua estimulaba el desarrollo de raíces.

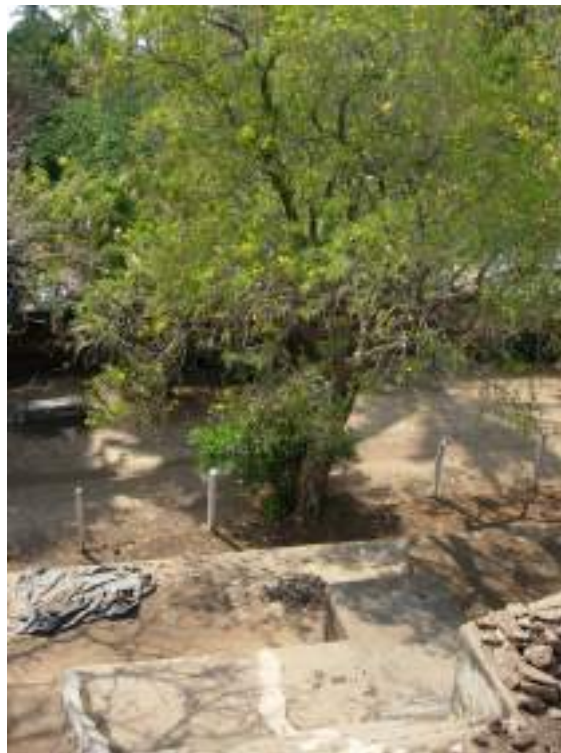
Fig. II-10 Árbol de "San Andrés" cerca de la Estructura B1-2  
Hacia el oeste (Fotografía: Shinya Kato, 22, marzo, 2006)

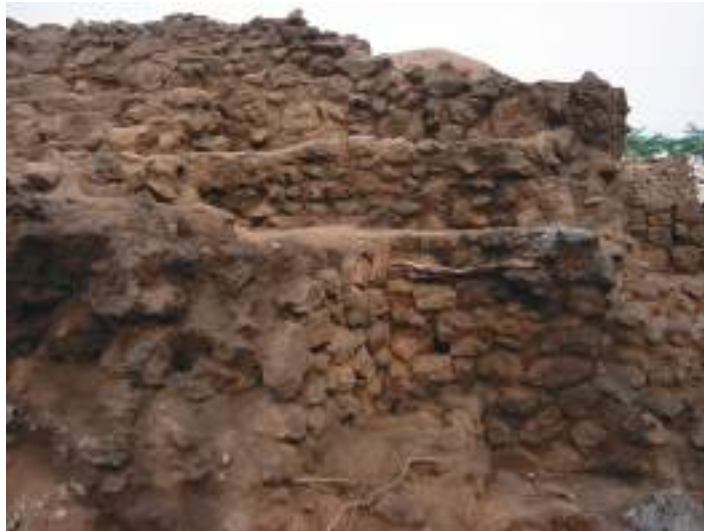
Fig. II-11 Raíces encontradas penetran en las Subestructuras de B1-2  
Hacia el este (Fotografía: Shinya Kato, 3, marzo, 2005)

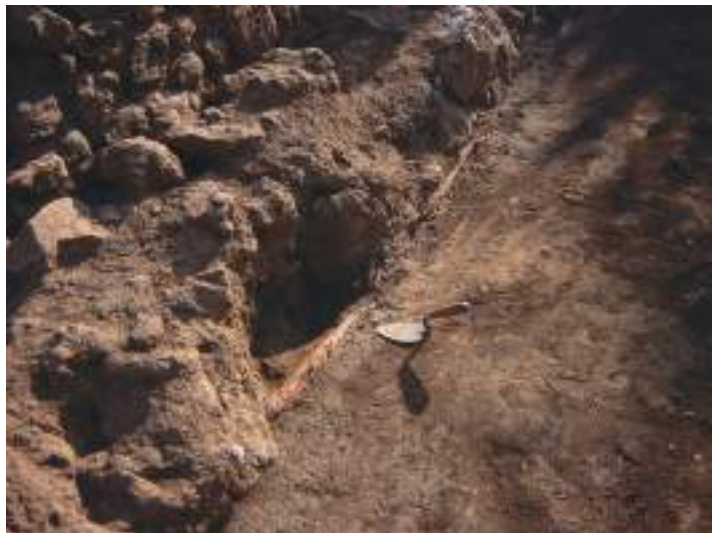
Fig. II-12 Raíz de cedro que alcanzó hasta el medio del sector sur  
de la Estructura B1-2  
Hacia el noreste (Fotografía: Shinya Kato, 3, marzo, 2005)

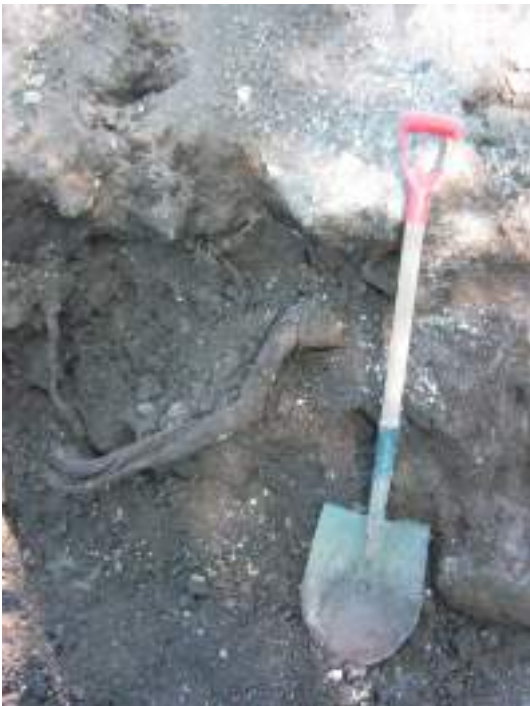
Fig. II-13 Raíz más gruesa que el mango de pala: encontrada en el núcleo  
de la Estructura B1-2  
(Fotografía: Shinya Kato, 16, diciembre, 2005)

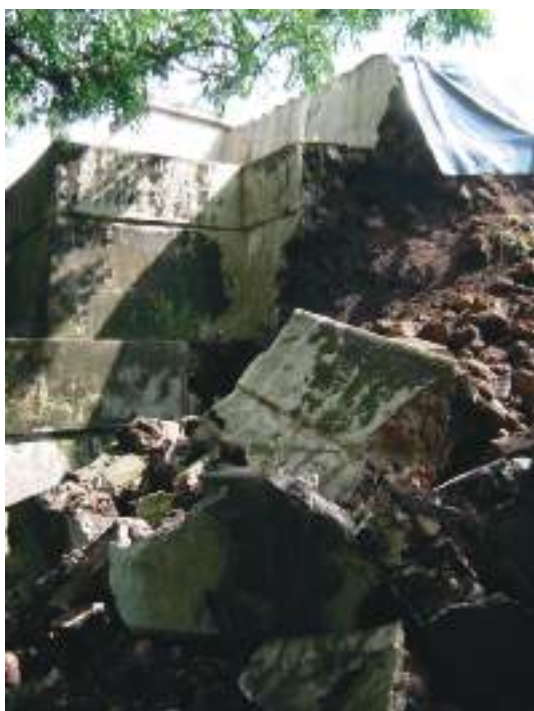
Fig. II-14 Colapso de la estructura restaurada con cemento por Boggs  
Hacia el noreste (Fotografía: Shinya Kato, 19, octubre, 2004)
