## **INFORME FINAL**

“INVESTIGACIÓN ARQUEOLÓGICA Y RESTAURACIÓN  
EN LA ESTRUCTURA B I -2  
DEL PARQUE ARQUEOLÓGICO TAZUMAL”  
2004-2005  
**CHALCHUAPA, EL SALVADOR**

Shinya Kato(JOCV / JICA)  
*Director de Campo del Proyecto*

DEPARTAMENTO DE ARQUEOLOGÍA  
CONCULTURA  
ABRIL / 2006

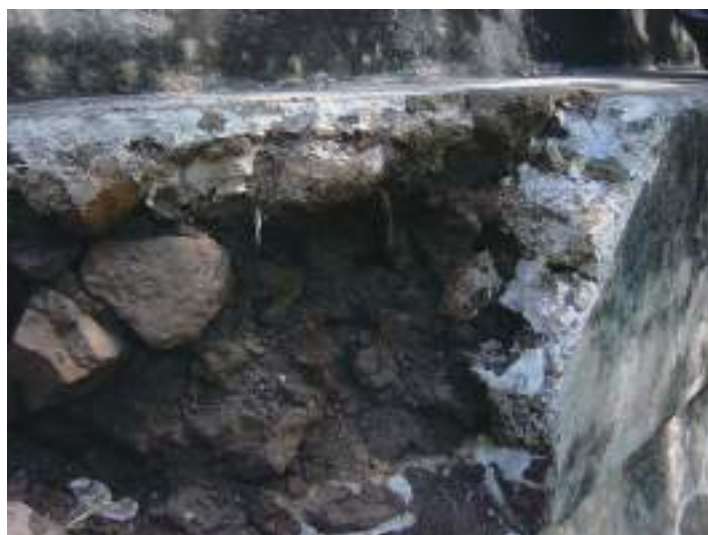
Fig. II-15 Corte de la parte restaurada con cemento por Boggs  
Hacia el noreste(Fotografía: Shinya Kato, 16, diciembre, 2004)

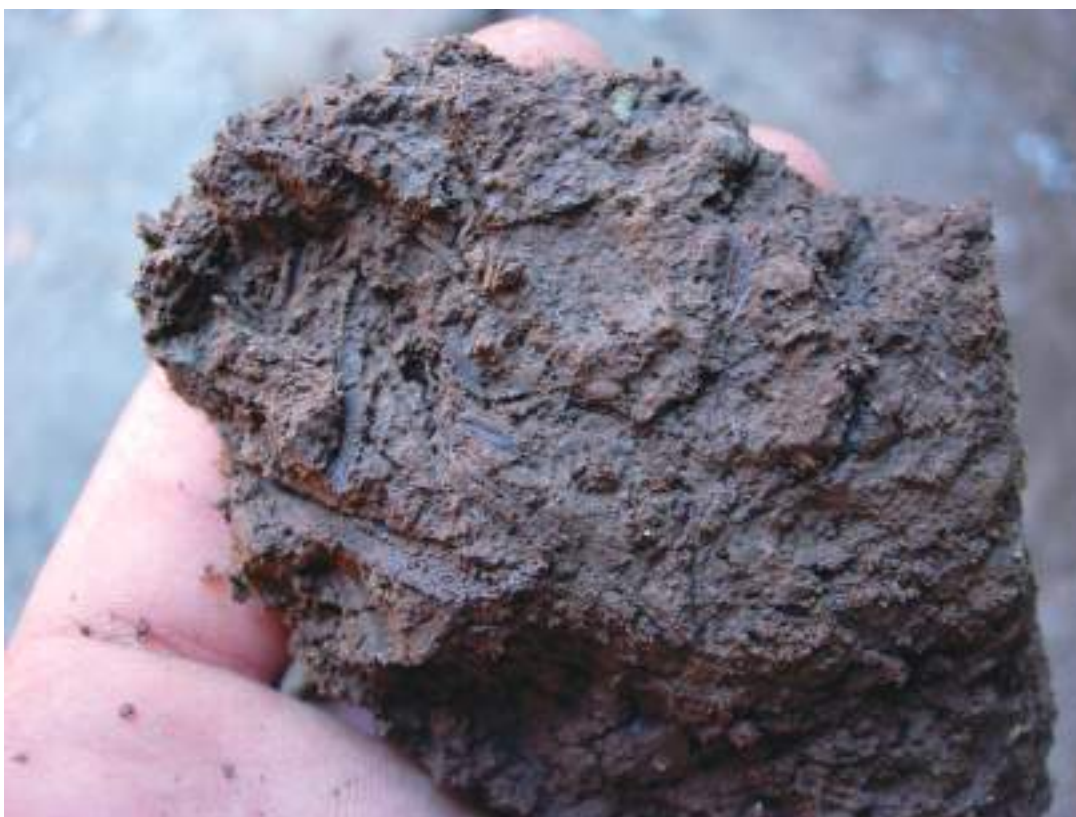
Fig. III-1 Mezcla prehispánica con zacate: empleado para la construcción de la Escalinata 2  
(Fotografía: Shinya Kato, 6, abril, 2005)

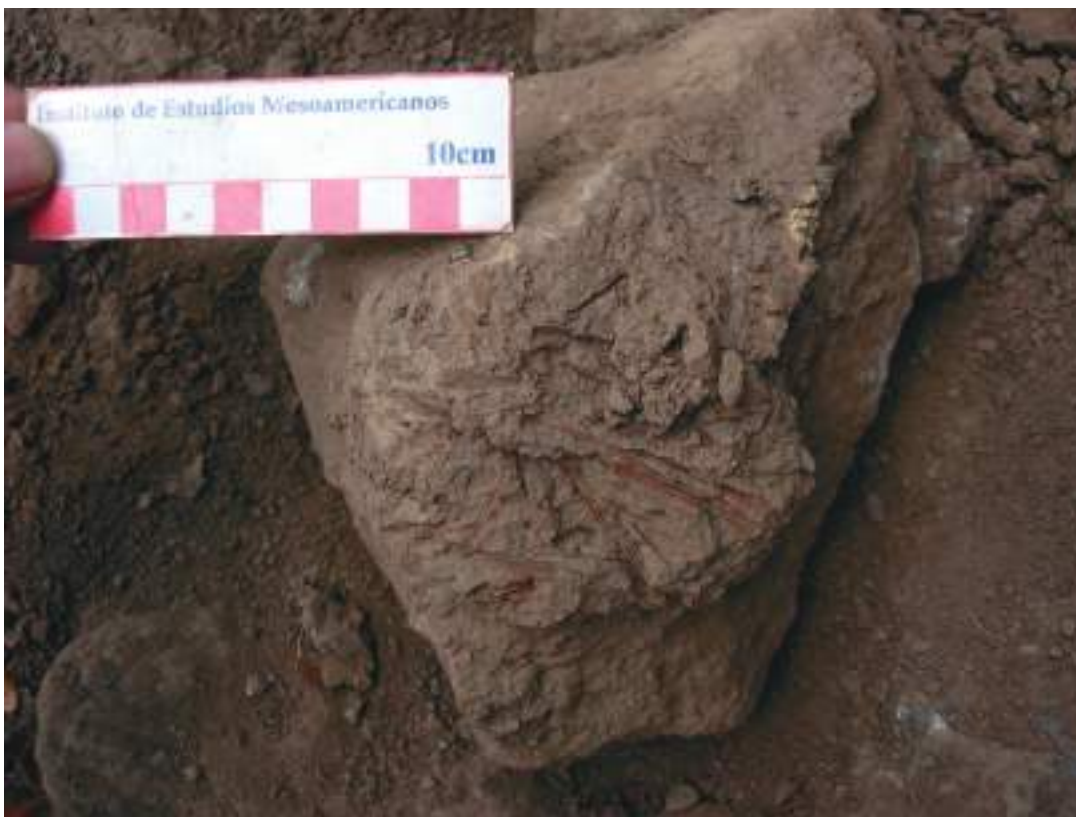
Fig. III-2 Mezcla prehispánica con zacate: empleado para la construcción de la Escalinata 2  
(Fotografía: Shinya Kato, 14, abril, 2005)

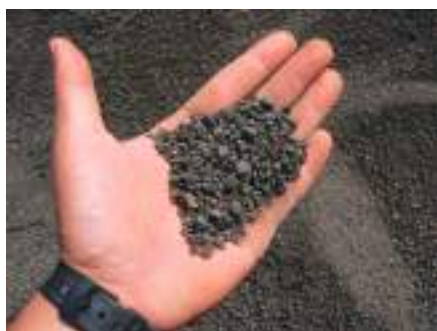
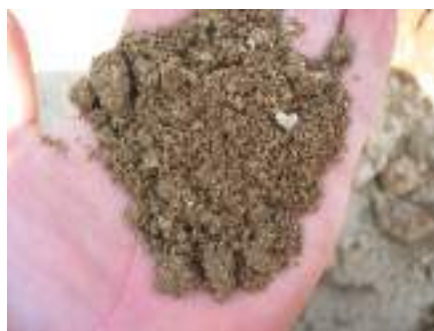
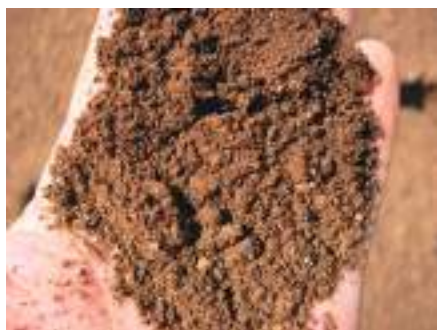
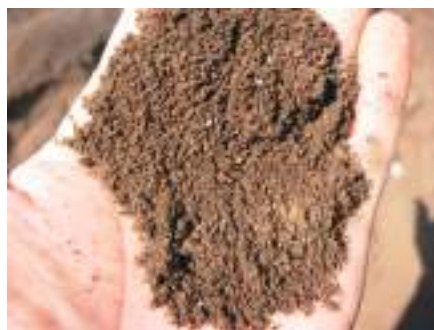
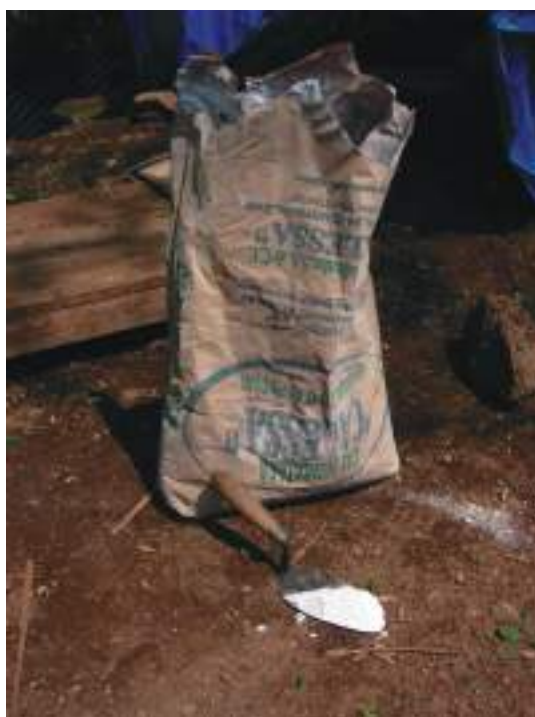
Fig. III-3 Materiales para la "mezcla" empleados para la estabilización de la Estructura B1-2  
a: balastro, b: terciado, c: barro, d: tierra, e: cal deshidratada  
(Fotografía: Shinya Kato, 6, mayo, 2005)

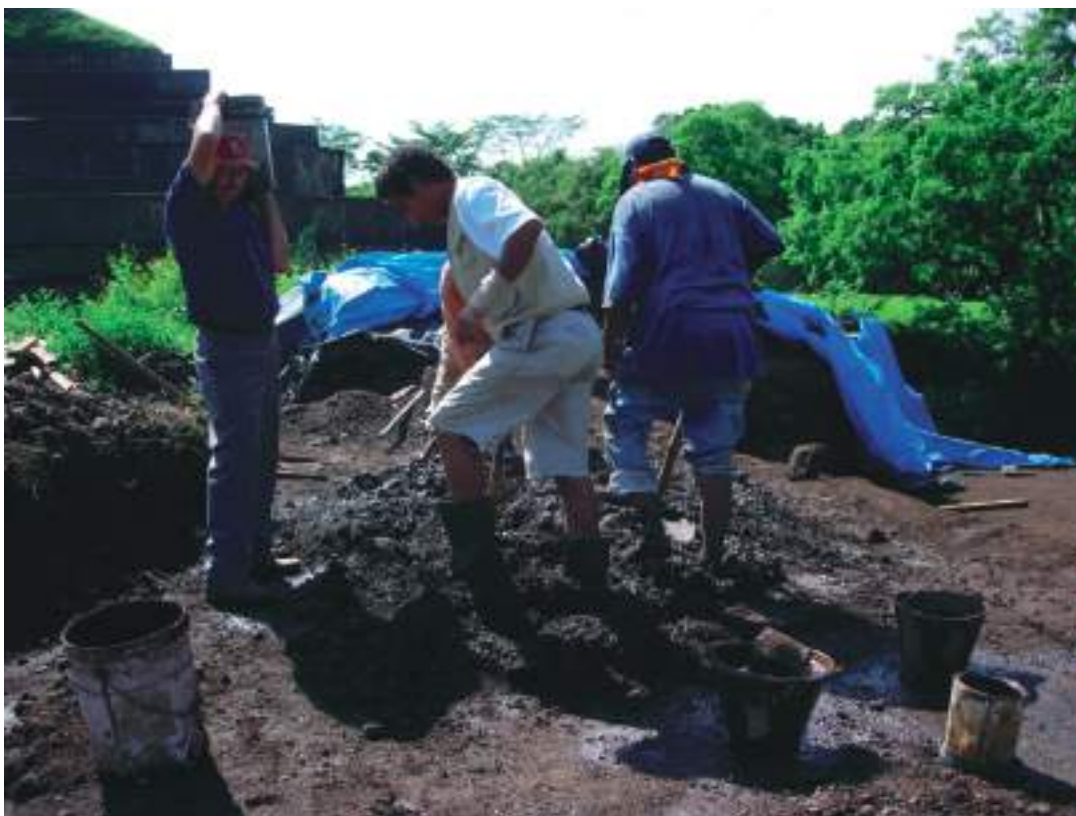
Fig. III-5 Preparación de la "mezcla", usando azadón y botas (Fotografía: Shinya Kato, 7, septiembre, 2005)

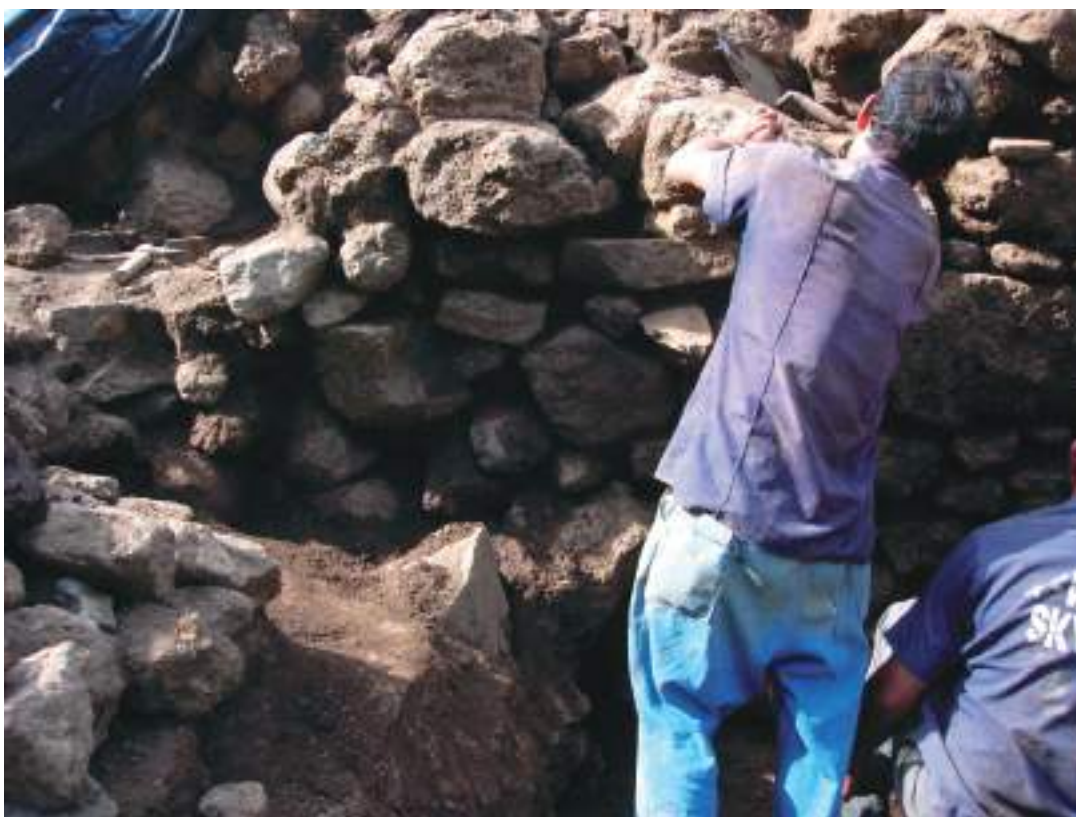
Fig. III-6 Remoción del relleno prehispánico entre las piedras del muro  
(Fotografía: Shinya Kato, 29, julio, 2005)

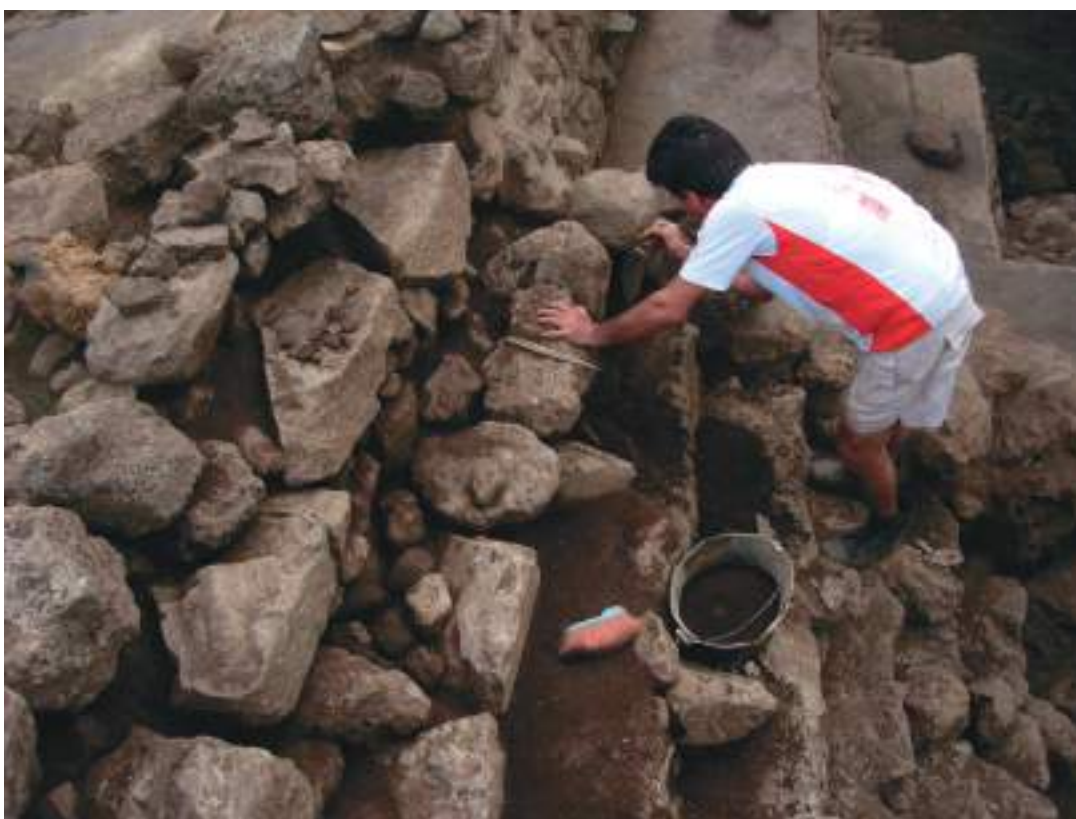
Fig. III-7 Remoción y limpieza entre las piedras en la Escalinata 2  
(Fotografía: Shinya Kato, 1, noviembre, 2005)

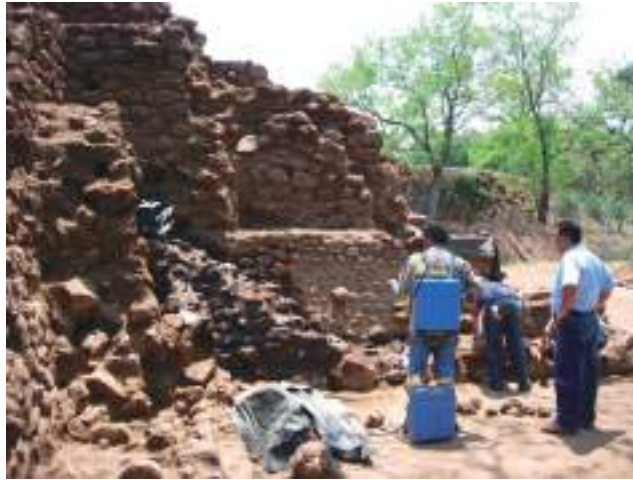
Fig. III-8 Aplicación de agua para la consolidación, usando atomizador  
(Fotografía: Shinya Kato, 6, abril, 2005)

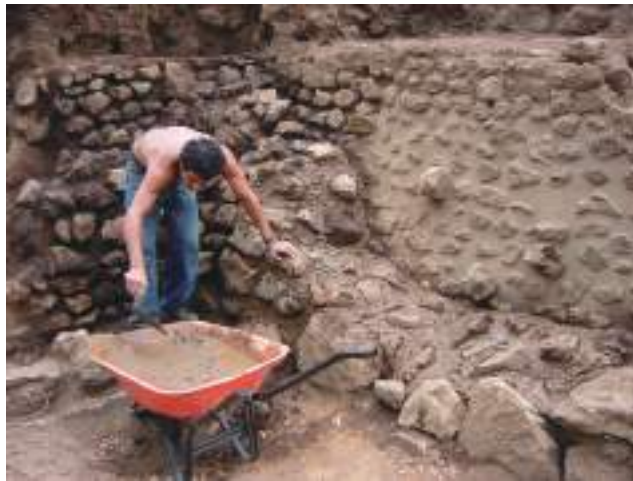
Fig. III-9 Aplicación de la "mezcla" entre las piedras  
(Fotografía: Shinya Kato, 29, marzo, 2005)

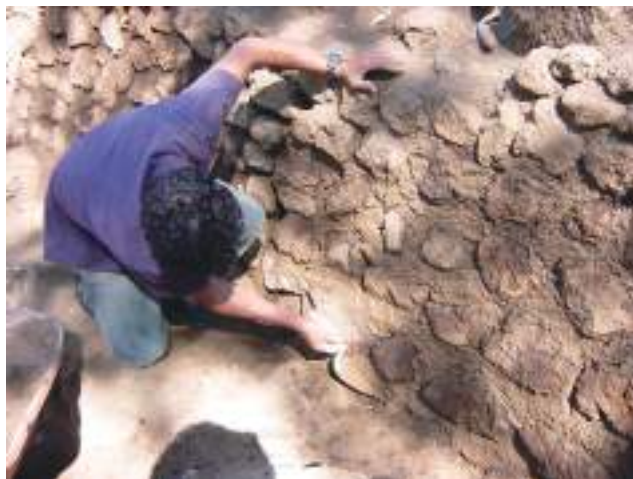
Fig. III-10 Aplicación de la "mezcla" entre las piedras del muro  
(Fotografía: Shinya Kato, 4, febrero, 2005)

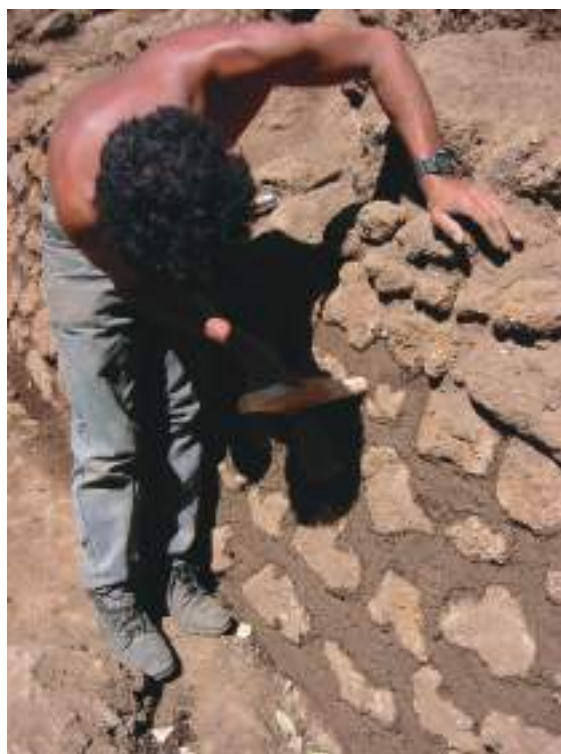
Fig. III-11 Compactación de la "mezcla" aplicada entre las piedras del muro  
(Fotografía: Shinya Kato, 4, febrero, 2005)

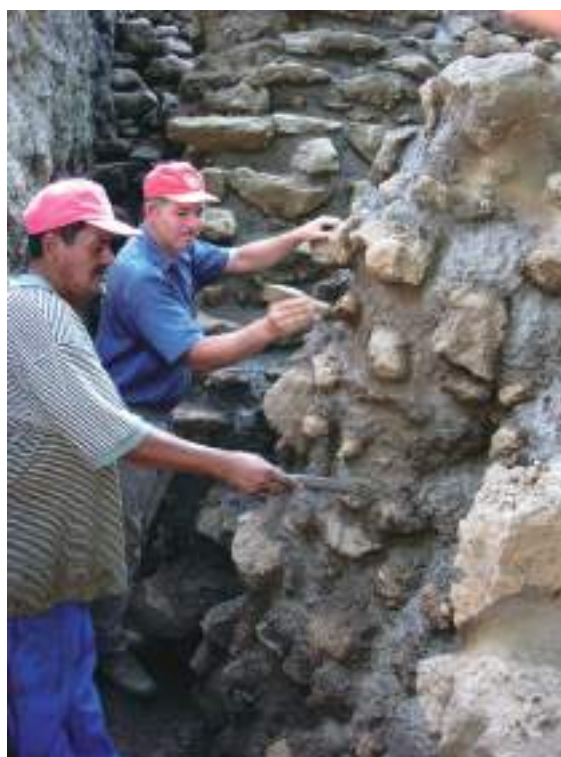
Fig. III-12 Compactación de la "mezcla" con compactadores hechos de bálamo  
(Fotografía: Shinya Kato, 9, noviembre, 2005)

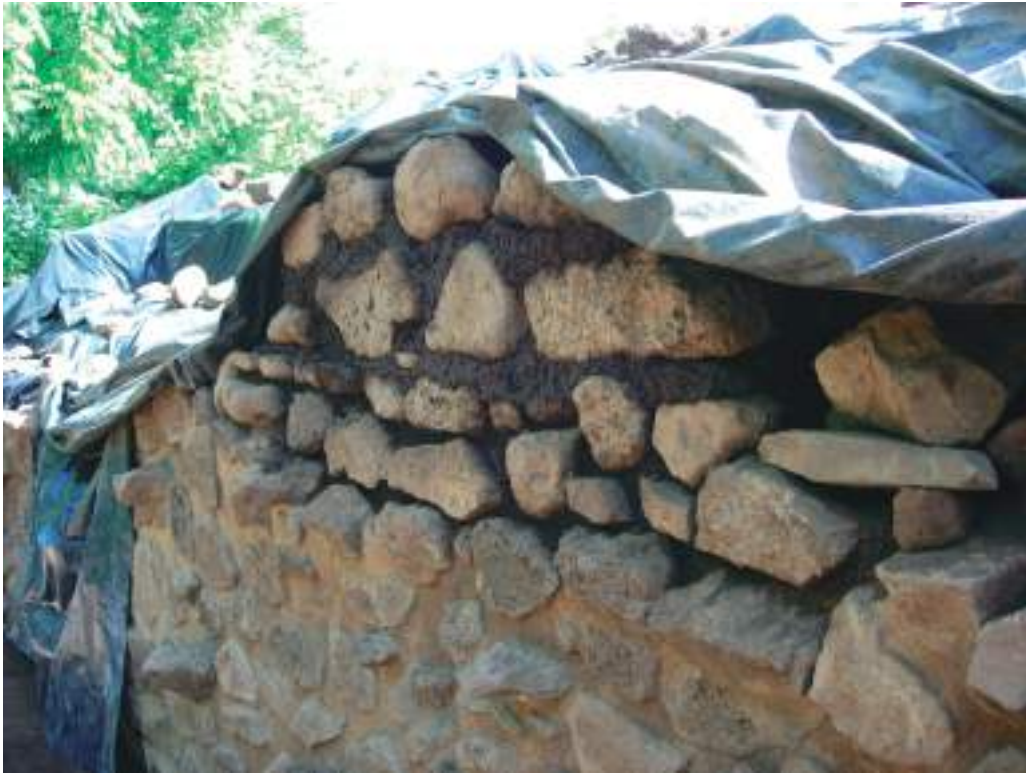
Fig. III-13 Restauración de la parte inclinada por la presión del relleno en el muro de la Fase IIIB  
(Fotografía: Shinya Kato, 31, mayo, 2005)

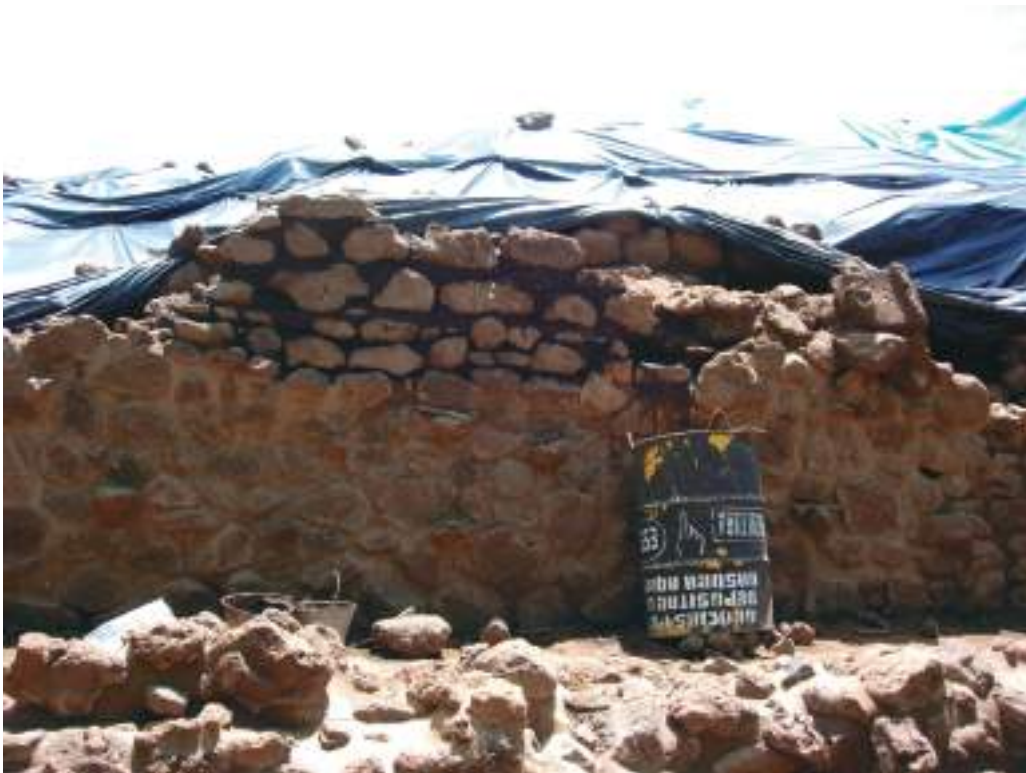
Fig. III-14 Parte restaurada para evitar el colapso:  
piedras recolocadas en base del resultado del levantamiento arquitectónico  
(Fotografía: Shinya Kato, 31, mayo, 2005)

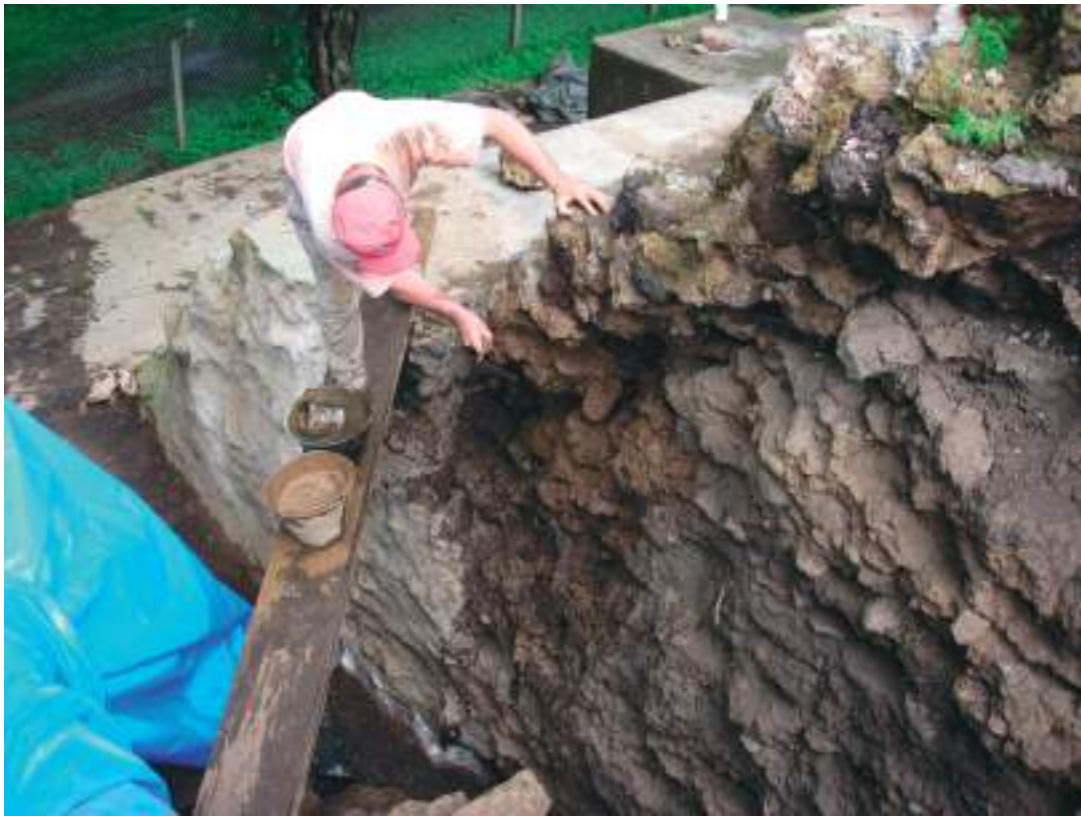
Fig. III-16 Aplicación del cemento a la estructura reconstruida por Boggs en el corte de la trinchera de la escalinata  
(Fotografía: Shinya Kato, 27, septiembre, 2005)

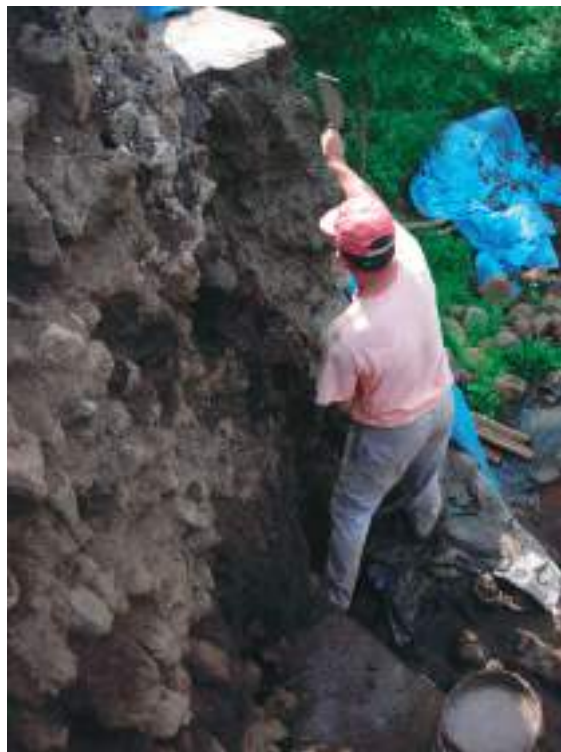
Fig. III-17 Aplicación del cemento a la estructura reconstruida por Boggs en el corte este del sector sur de la Estructura B1-2  
(Fotografía: Shinya Kato, 29, septiembre, 2005)

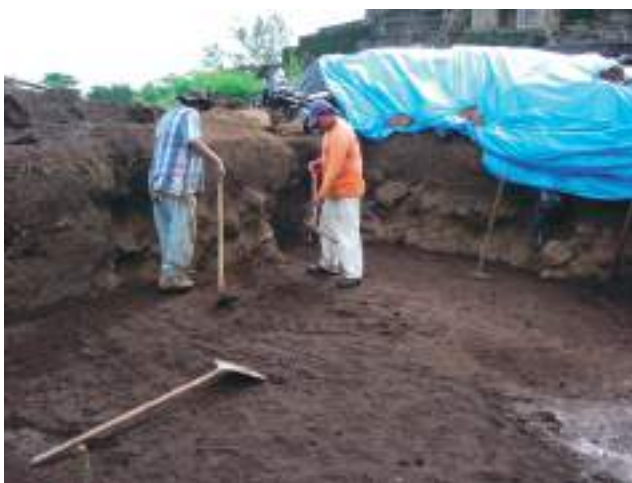
Fig. III-18 Cubriendo el Piso 1 con tierra, agregando inclinación para evacuar agua de lluvia hacia afuera de las estructuras  
(Fotografía: Shinya Kato, 2, septiembre, 2005)

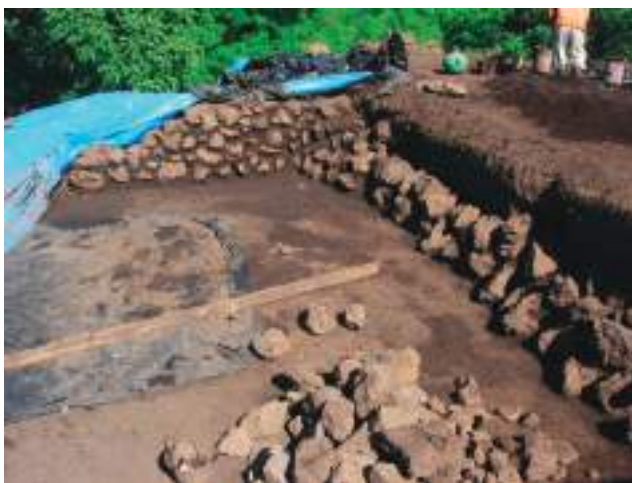
Fig. III-19 Aplicación de una capa de tierra con balastro sobre la capa de tierra  
(Fotografía: Shinya Kato, 8, septiembre, 2005)

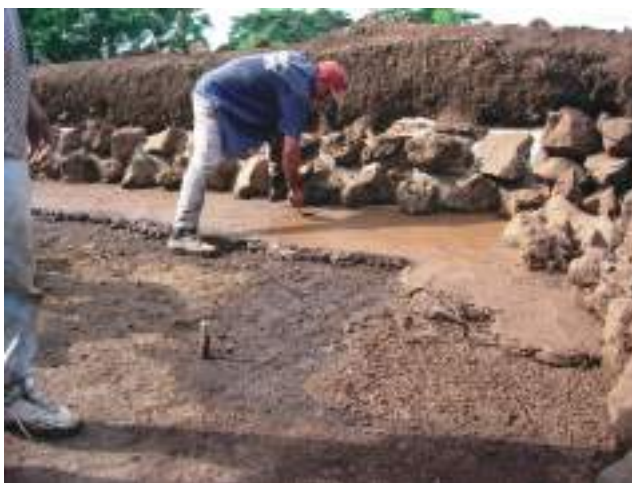
Fig. III-20 Aplicación de la "mezcla" sobre dos capas de tierra y tierra con balastro  
(Fotografía: Shinya Kato, 13, septiembre, 2005)

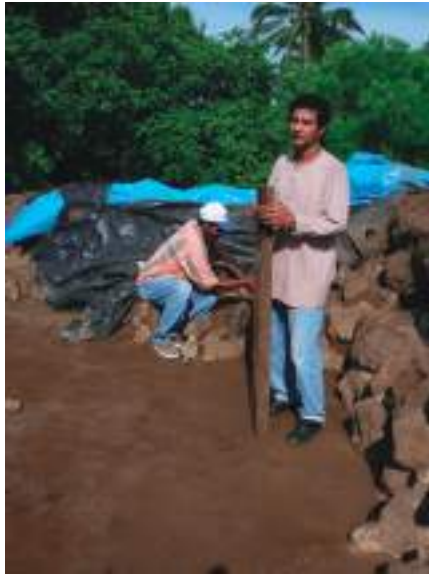
Fig. III-21 Compactación de la "mezcla" aplicada al Piso 1  
(Fotografía: Shinya Kato, 19, septiembre, 2005)

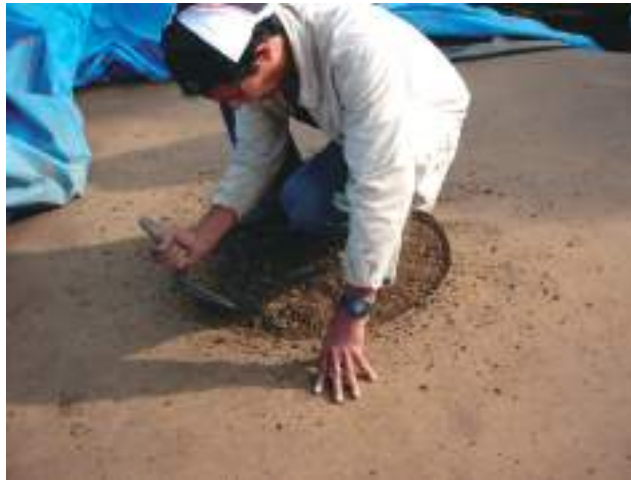
Fig. III-22 Indicación de supuesto base de columna arriba de su ubicación original  
(Fotografía: Shinya Kato, 28, septiembre, 2005)

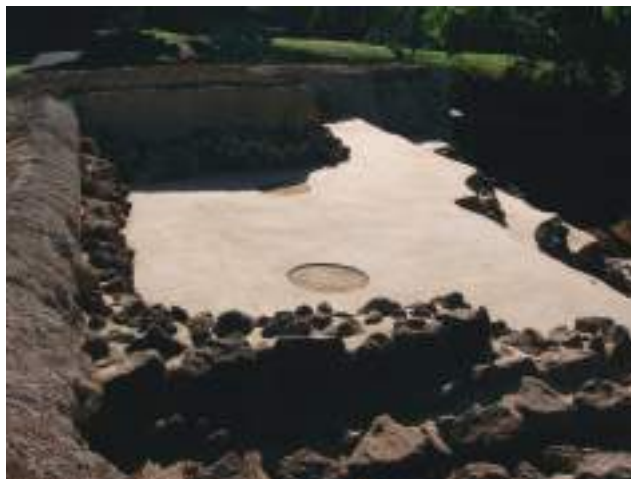
Fig. III-23 Después de la aplicación de la "mezcla" sobre el Piso 1  
(Fotografía: Shinya Kato, 30, noviembre, 2005)
