ANTEPROYECTO ARQUITECTÓNICO: CENTRO NACIONAL DE ATENCIÓN  
PARA PERSONAS CON DISCAPACIDAD EN ABANDONO

TRABAJO DE GRADUACIÓN PRESENTADO POR:

ABRIL 2015

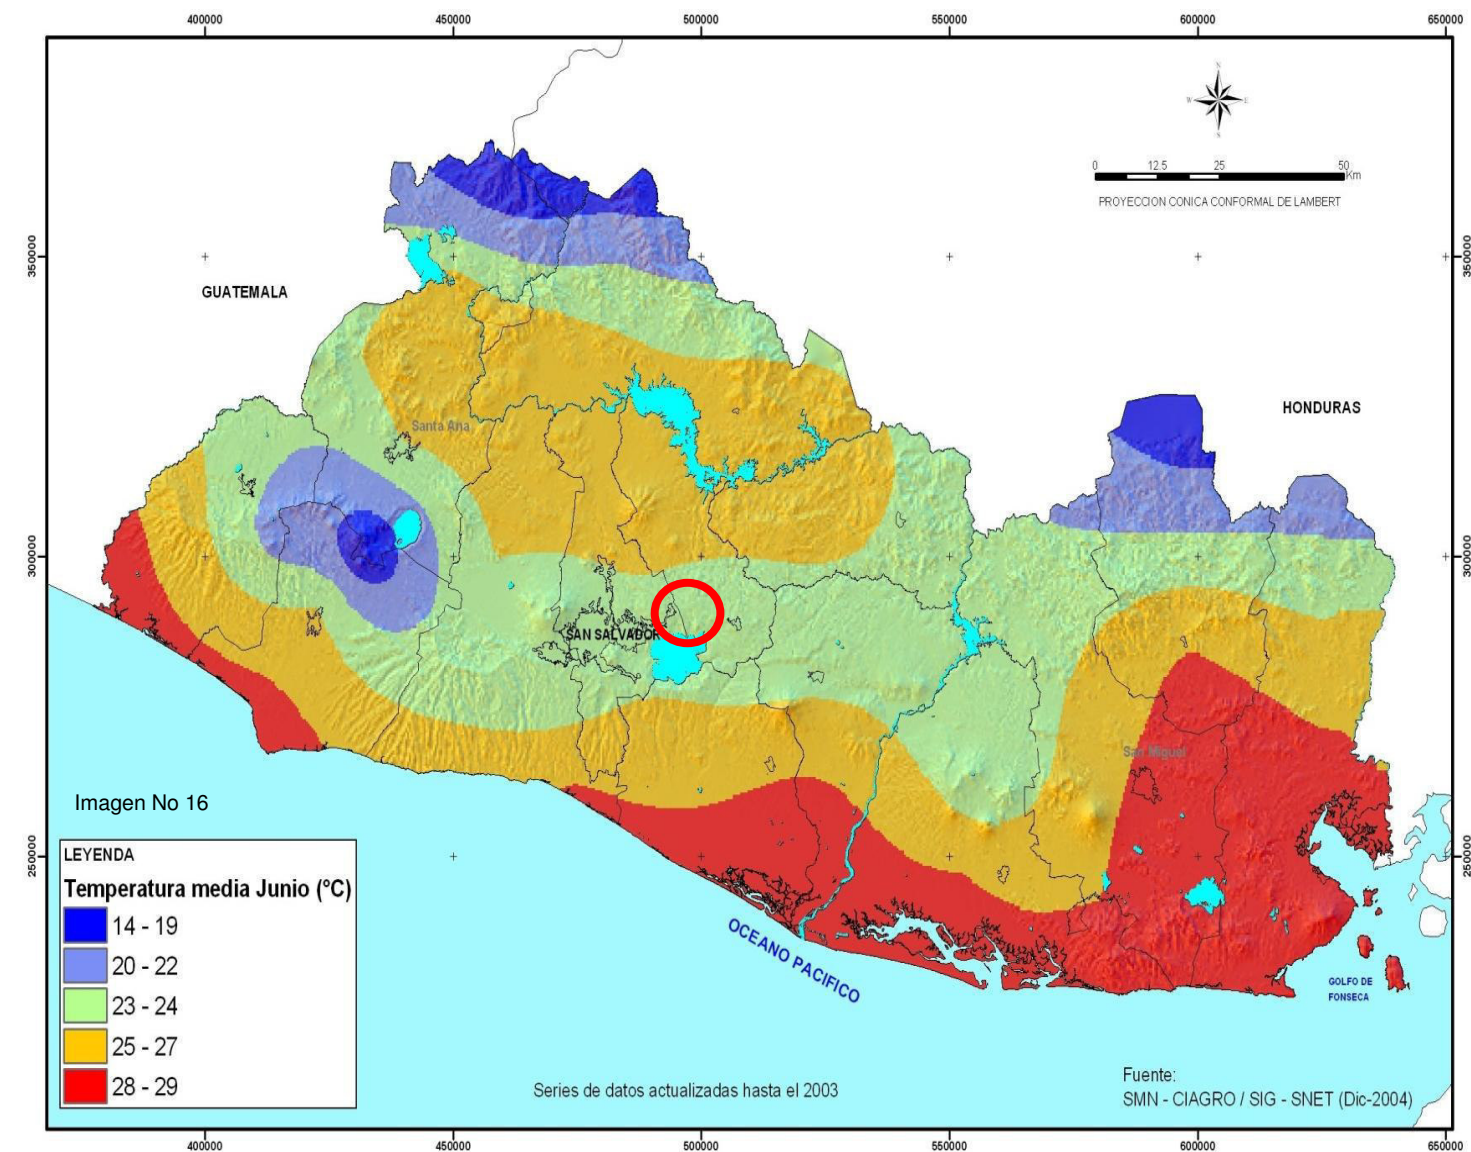
Temperatura Media

Observaciones principales:

El terreno se encuentra ubicado en una zona intermedia en relacion a la temperatura y por tanto es mas estable la temperatura de la zona

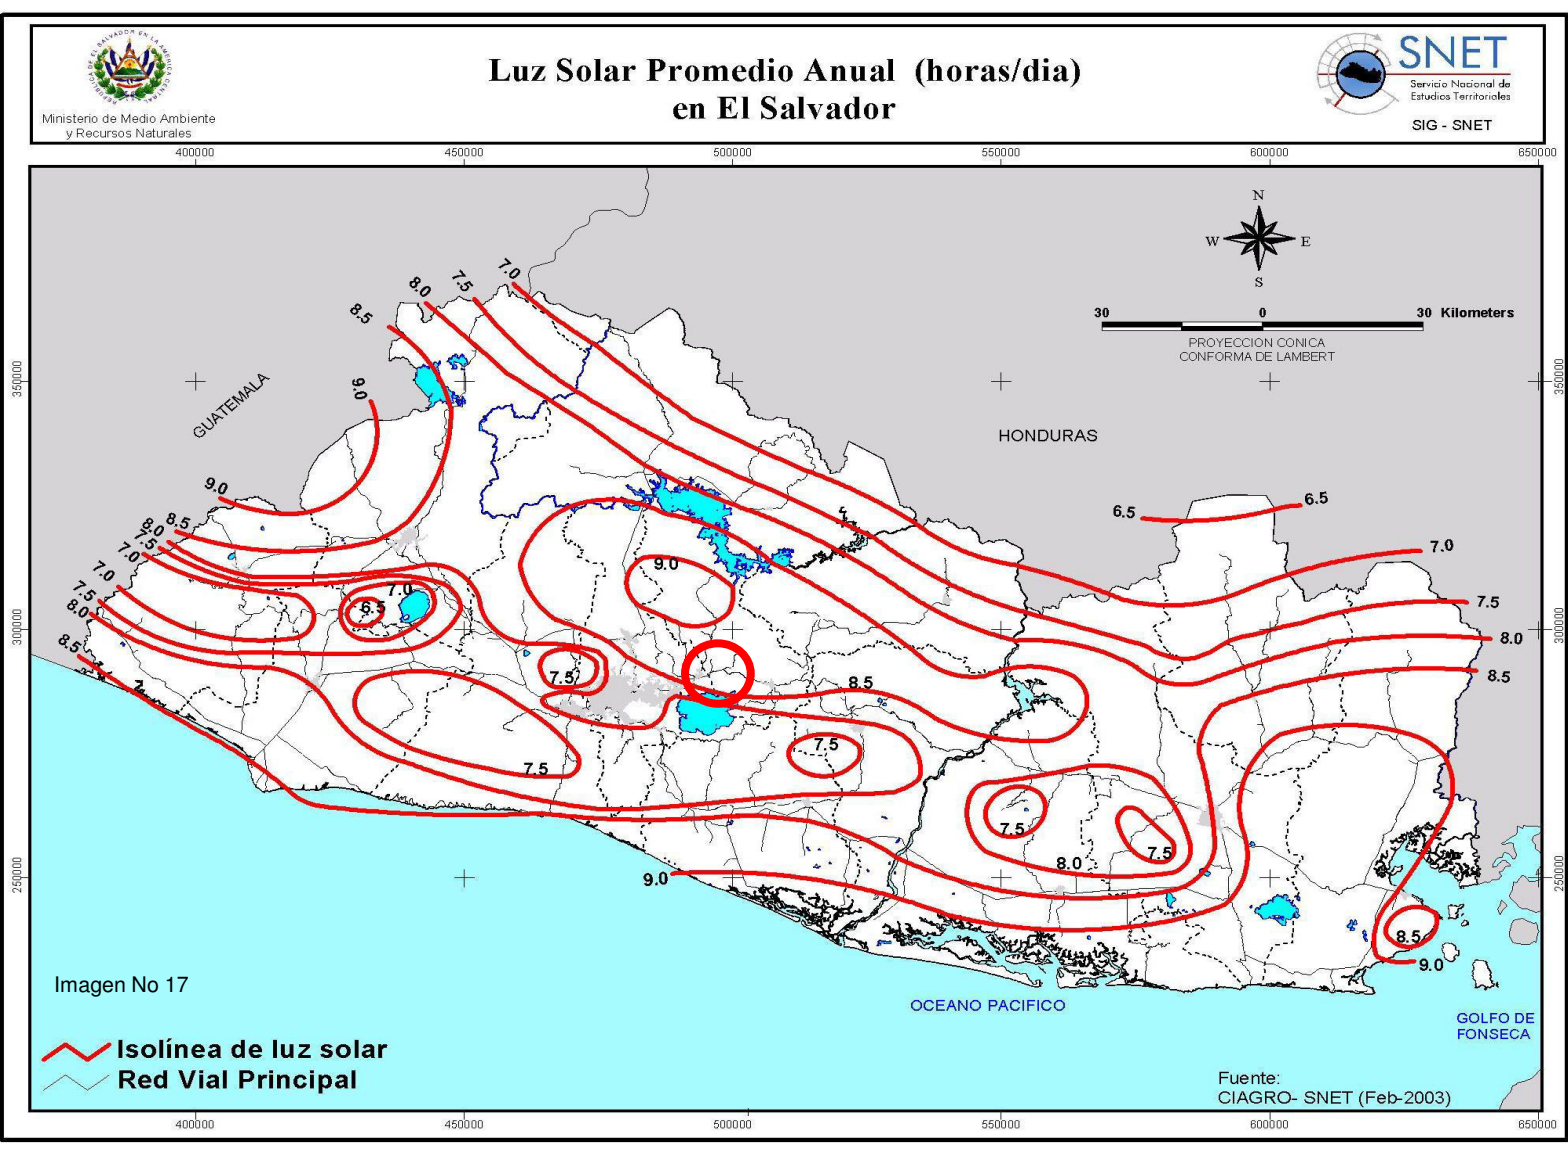
Luz promedio anual por día

Observaciones principales:

Según la región en que se ubica el inmueble se cuenta con un promedio de luz solar por día de 8.5 horas

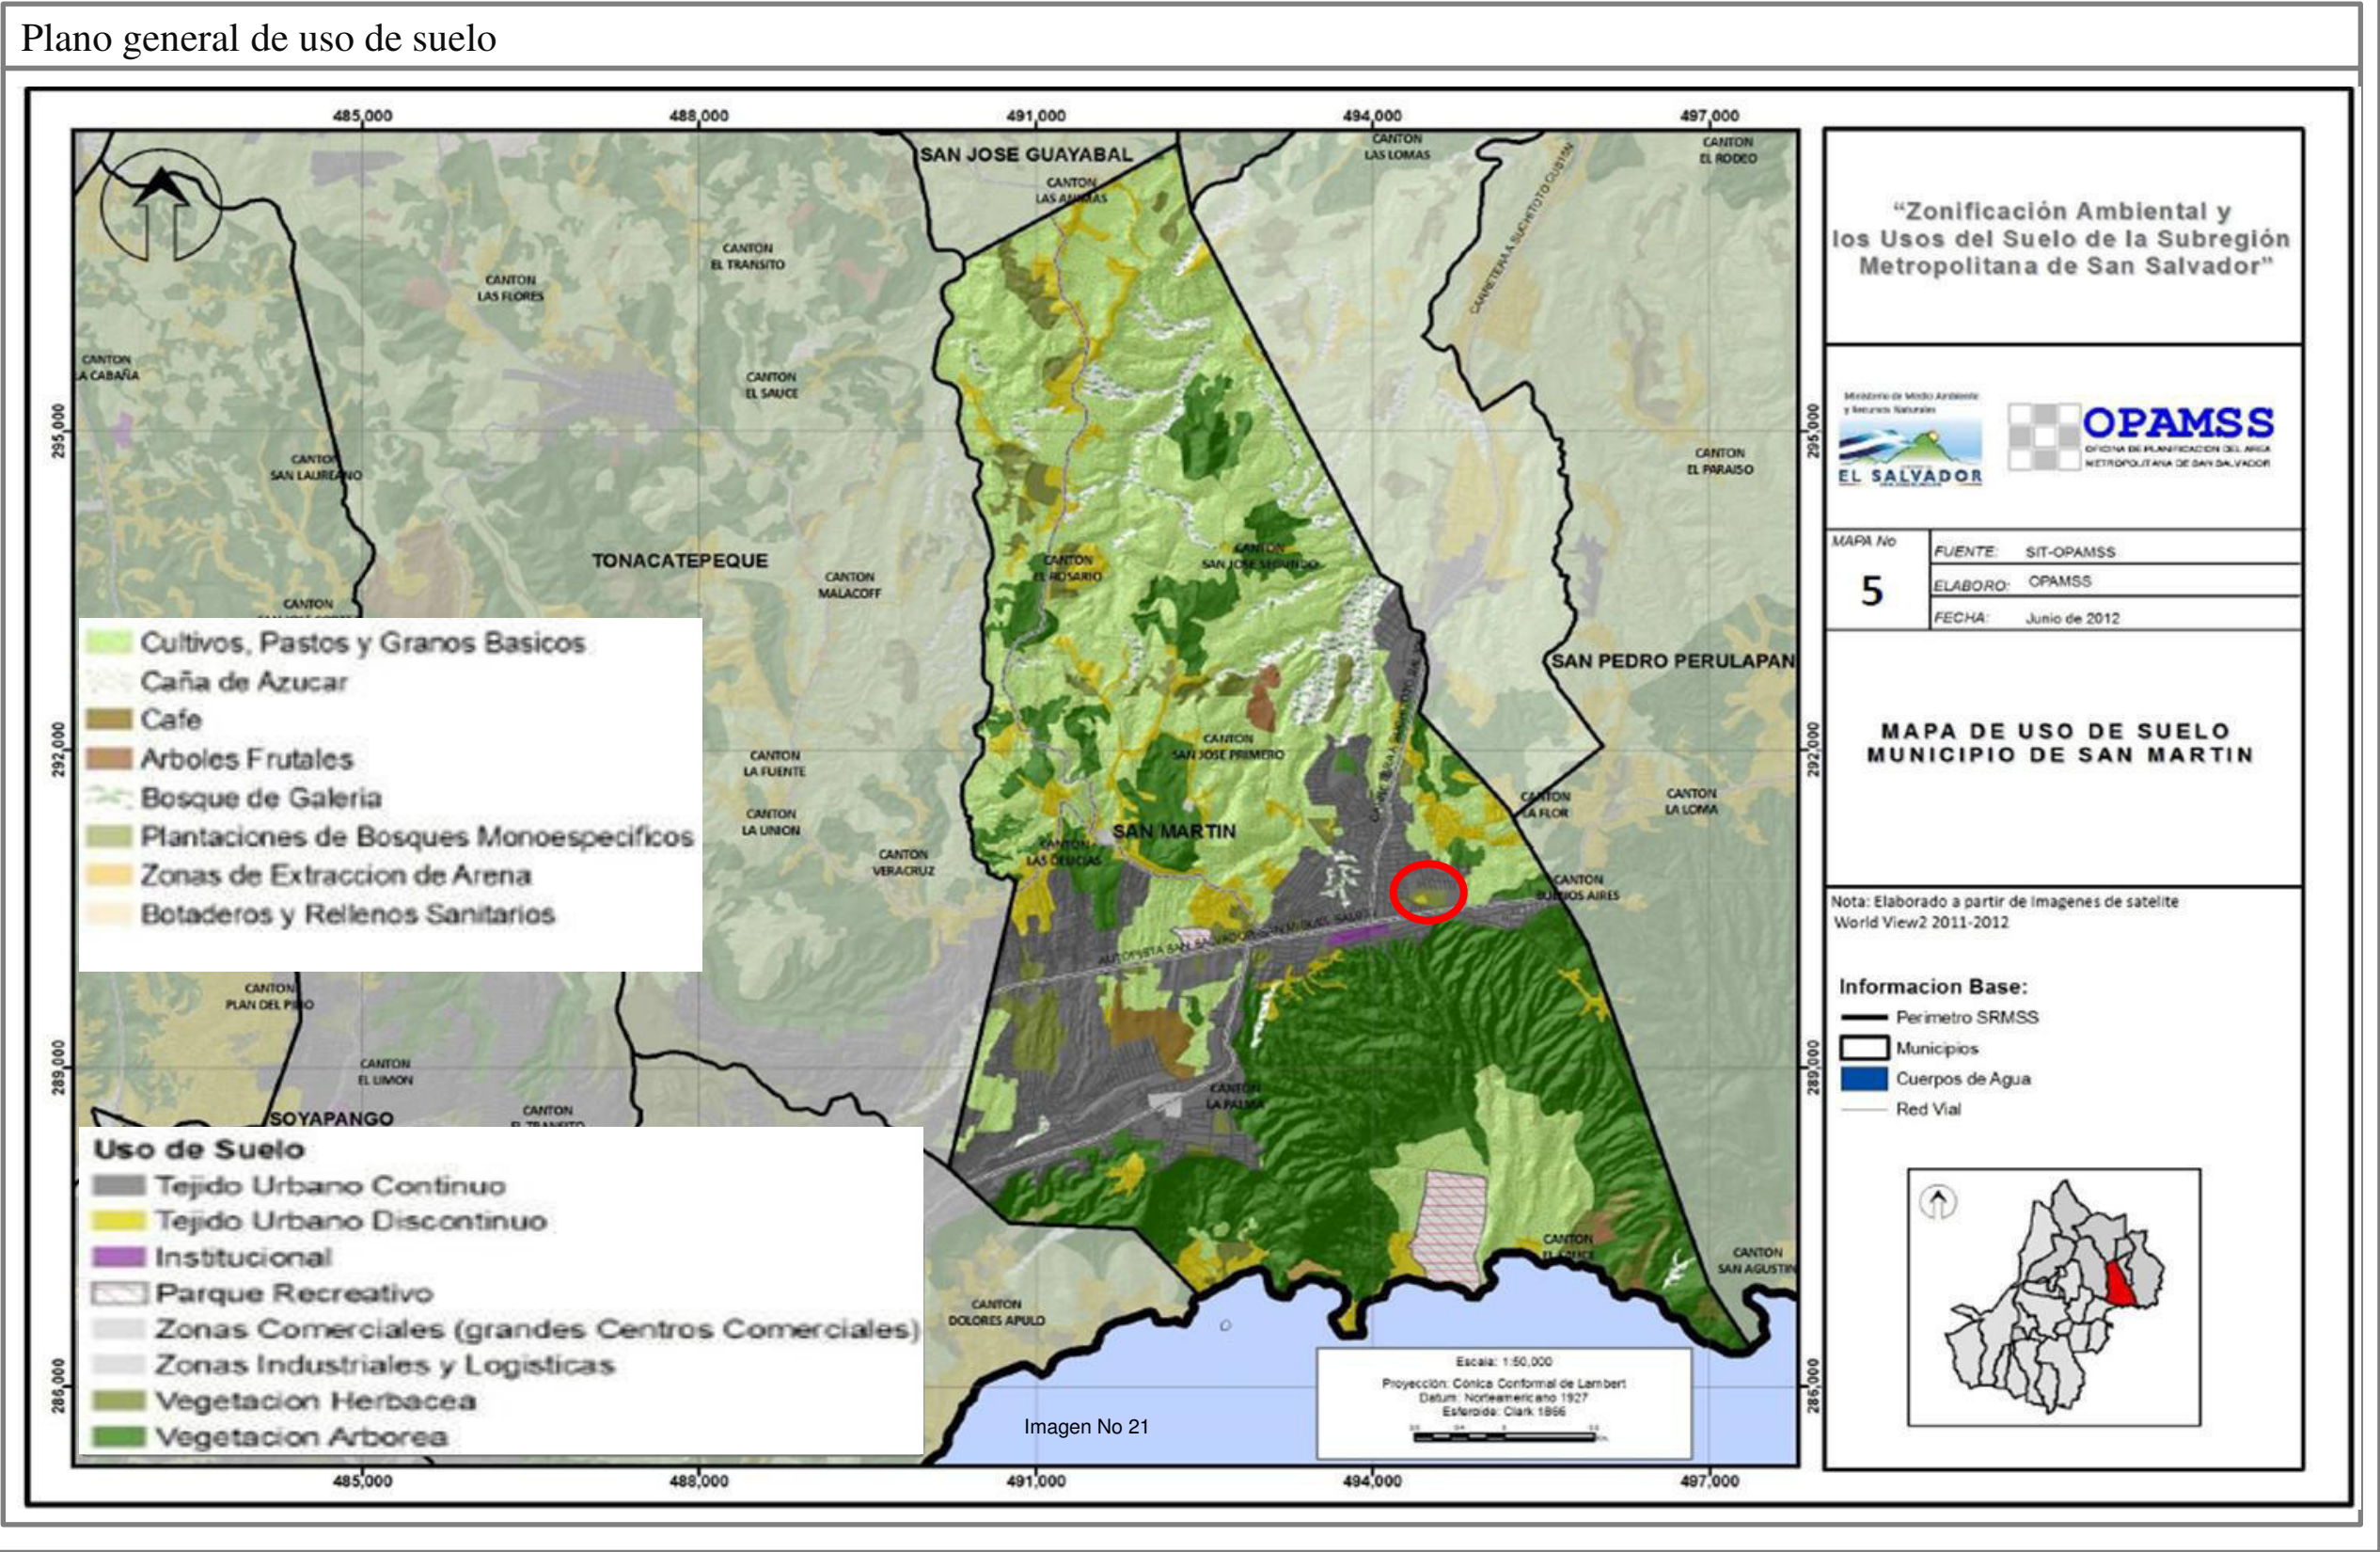
Contexto URBANO

Observaciones principales:

El terreno cuenta en su mayoría con vegetación herbácea y arborea inmersa dentro de un tejido urbano continuo generando un micro clima favorable para el centro de atención así como para el tejido urbano inmediato al terreno.

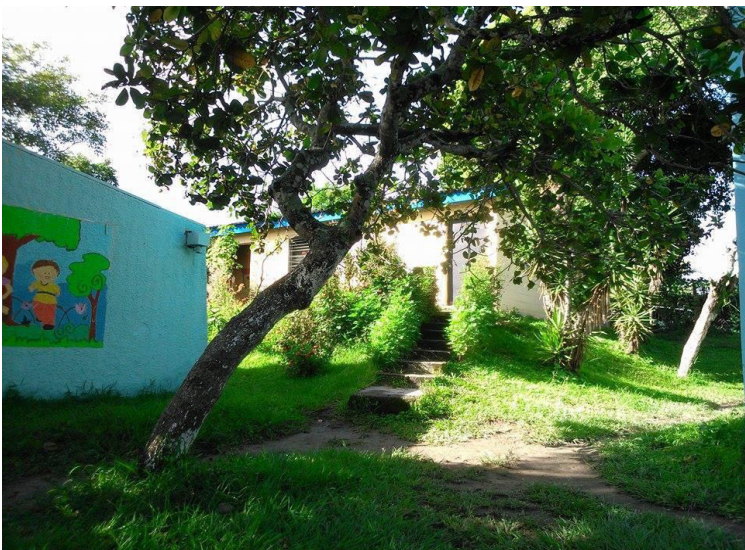
IMAGEN N°81 DE LA ZONA 2,

Imagen n°81 de la zona 2  
Se observa la falta de pasamanos en las gradas y una rampa en mal estado y que no cumple las normativas de accesibilidad para personas con discapacidad, le hace falta a esta rampa pasamanos y el ancho mínimo requerido por la normativa

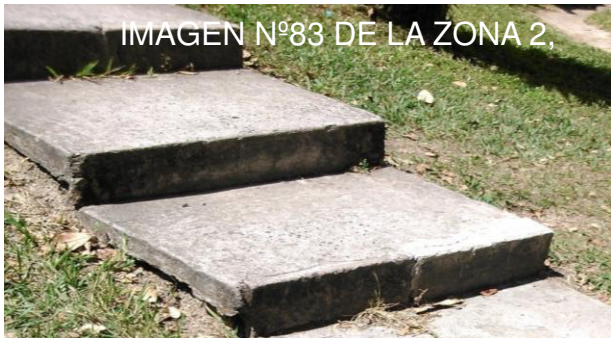
IMAGEN N°82 DE LA ZONA 2,

En la imagen N°82 de la Zona 2 se aprecia el deterioro del sendero que nos lleva a la cocina y esto genera en época lluviosa lodo y en la época seca polvo, y esto podría dañar la salud de las personas.  
Una posible alternativa de solución de esta problemática sería colocación de baldosas o pavimentar el sendero

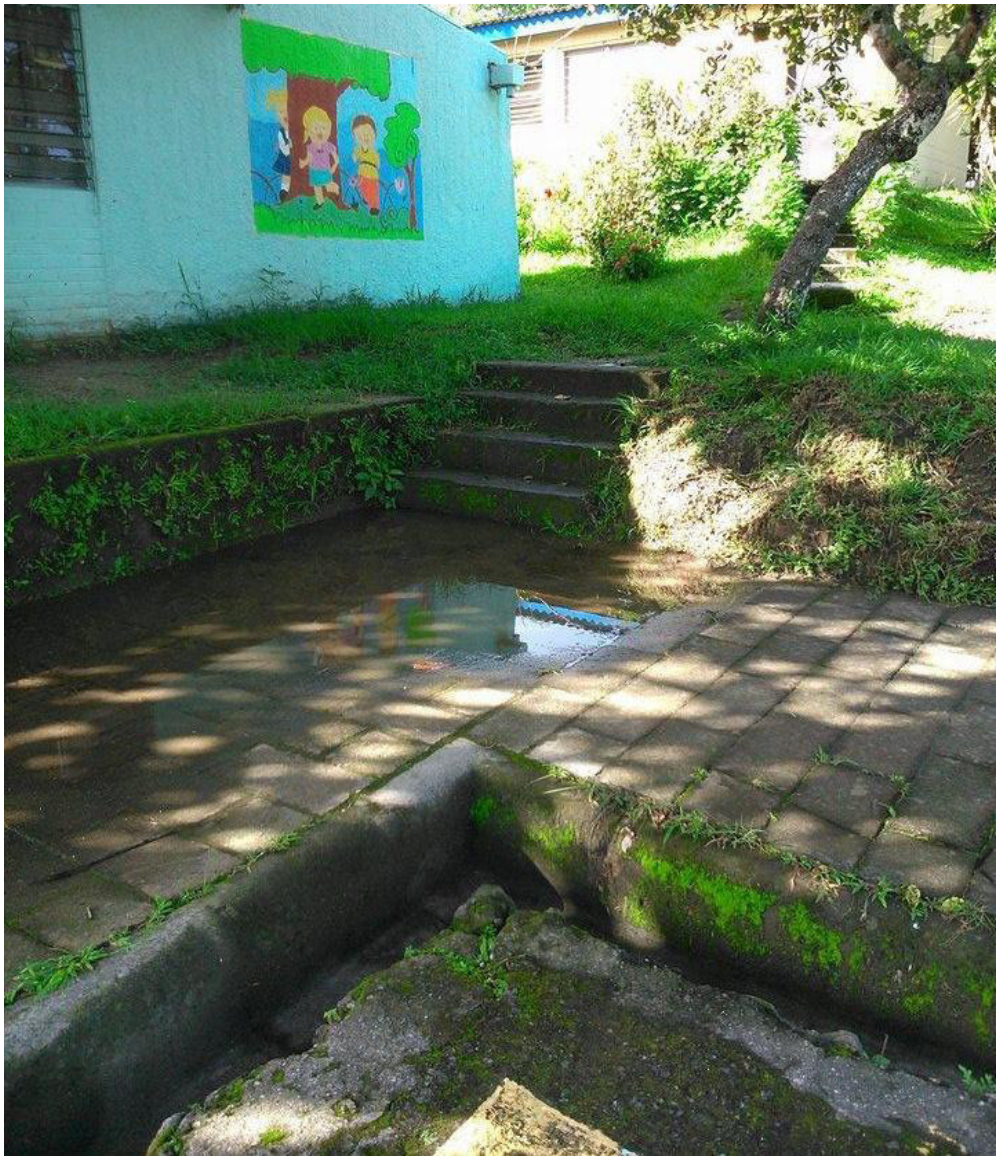
IMAGEN N°83 DE LA ZONA 2,

En la imagen N°83 de la Zona 2 se observa el mal estado de acceso, y no cumple con las normativas de accesibilidad, es decir este acceso pone en riesgo a las persona con discapacidad que hacen uso de este acceso.  
Posibles soluciones darle mantenimiento a las gradas y colocar pasamano con una altura mínima de 75cm y una máxima de 90cm

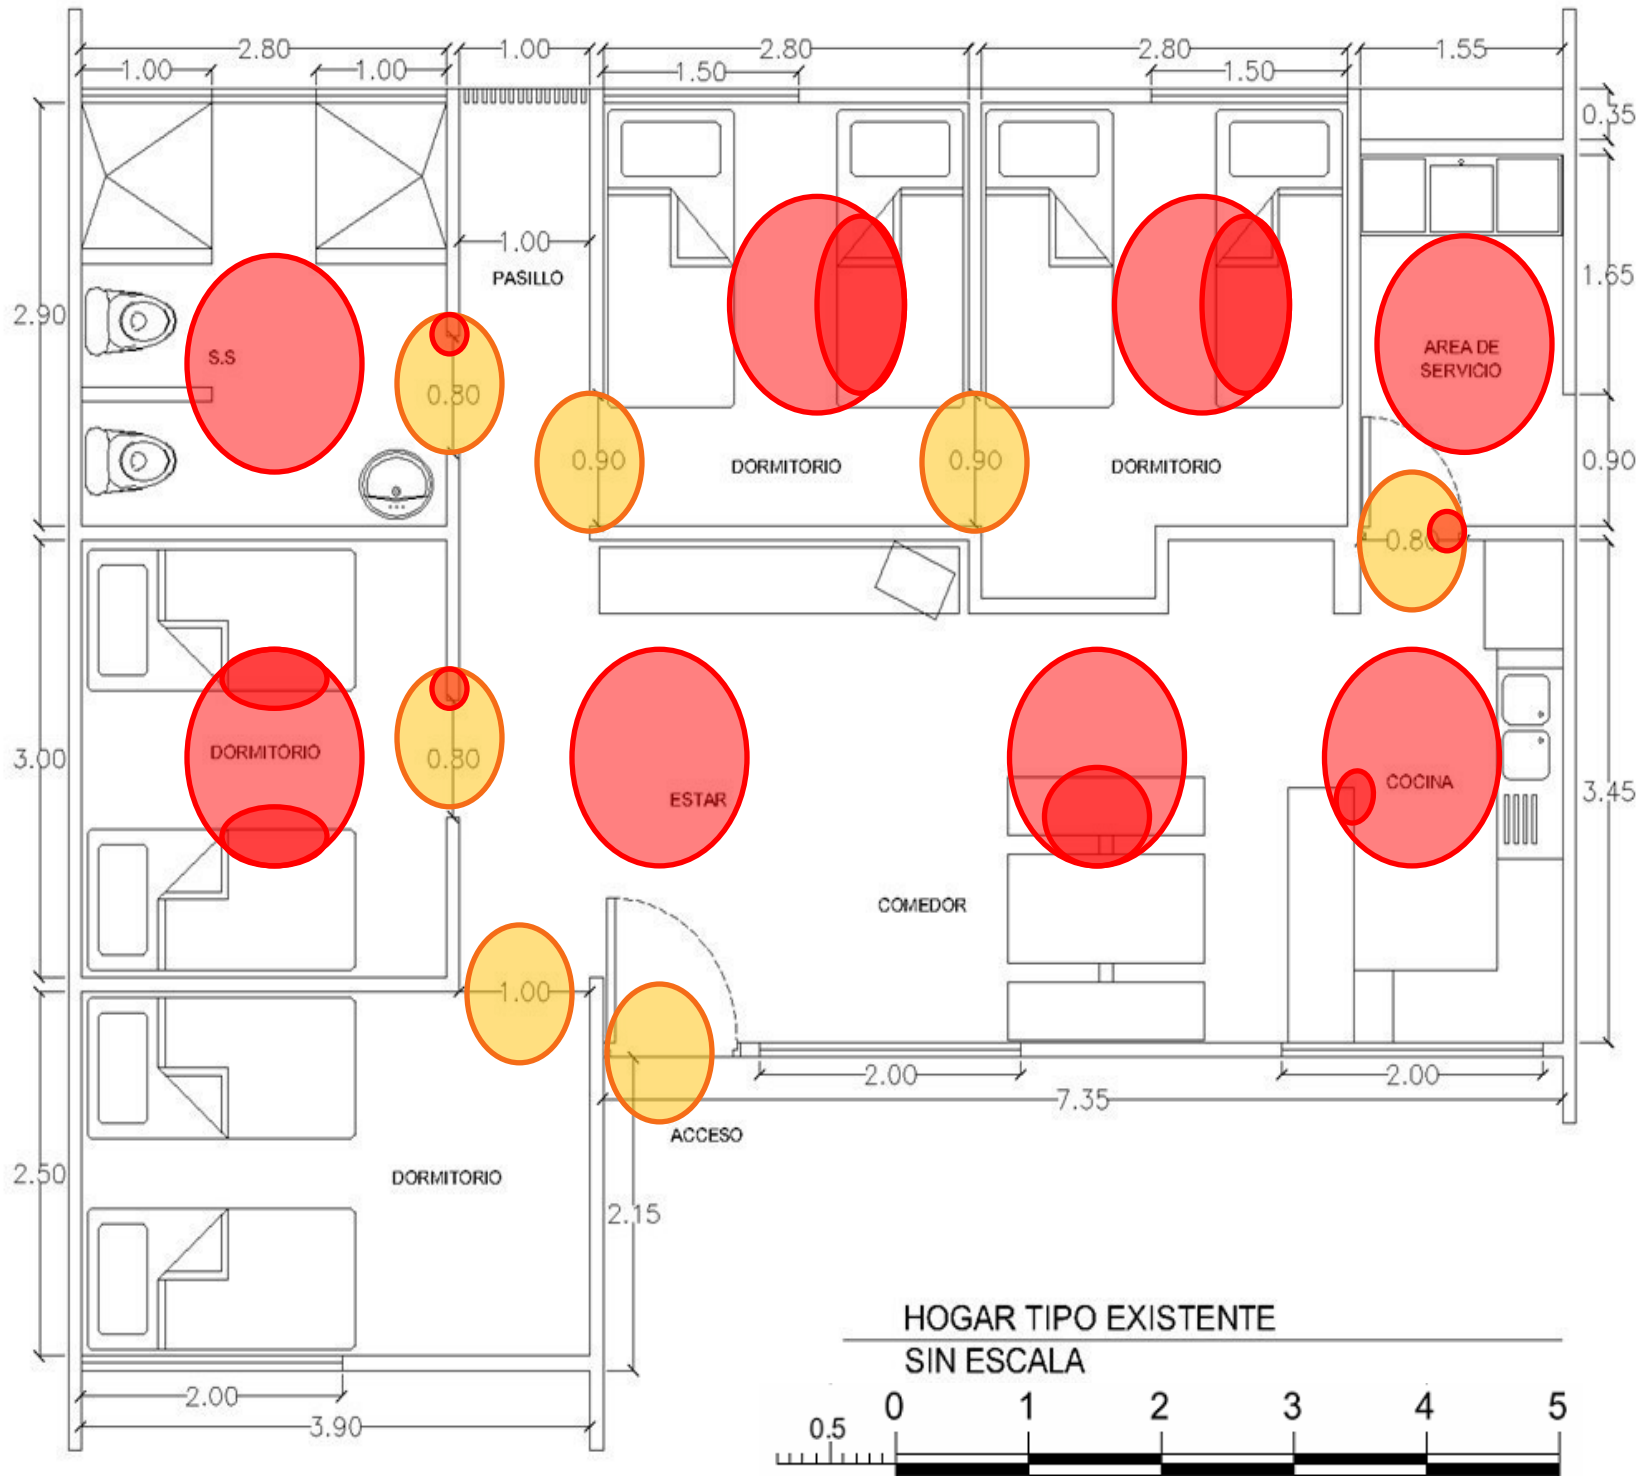
IMAGEN N°91

| DETALLE | SIMBOLOGIA |
|---|---|
| 1.50m de diámetro de giro para el diseño de los desplazamientos internos básicos | |

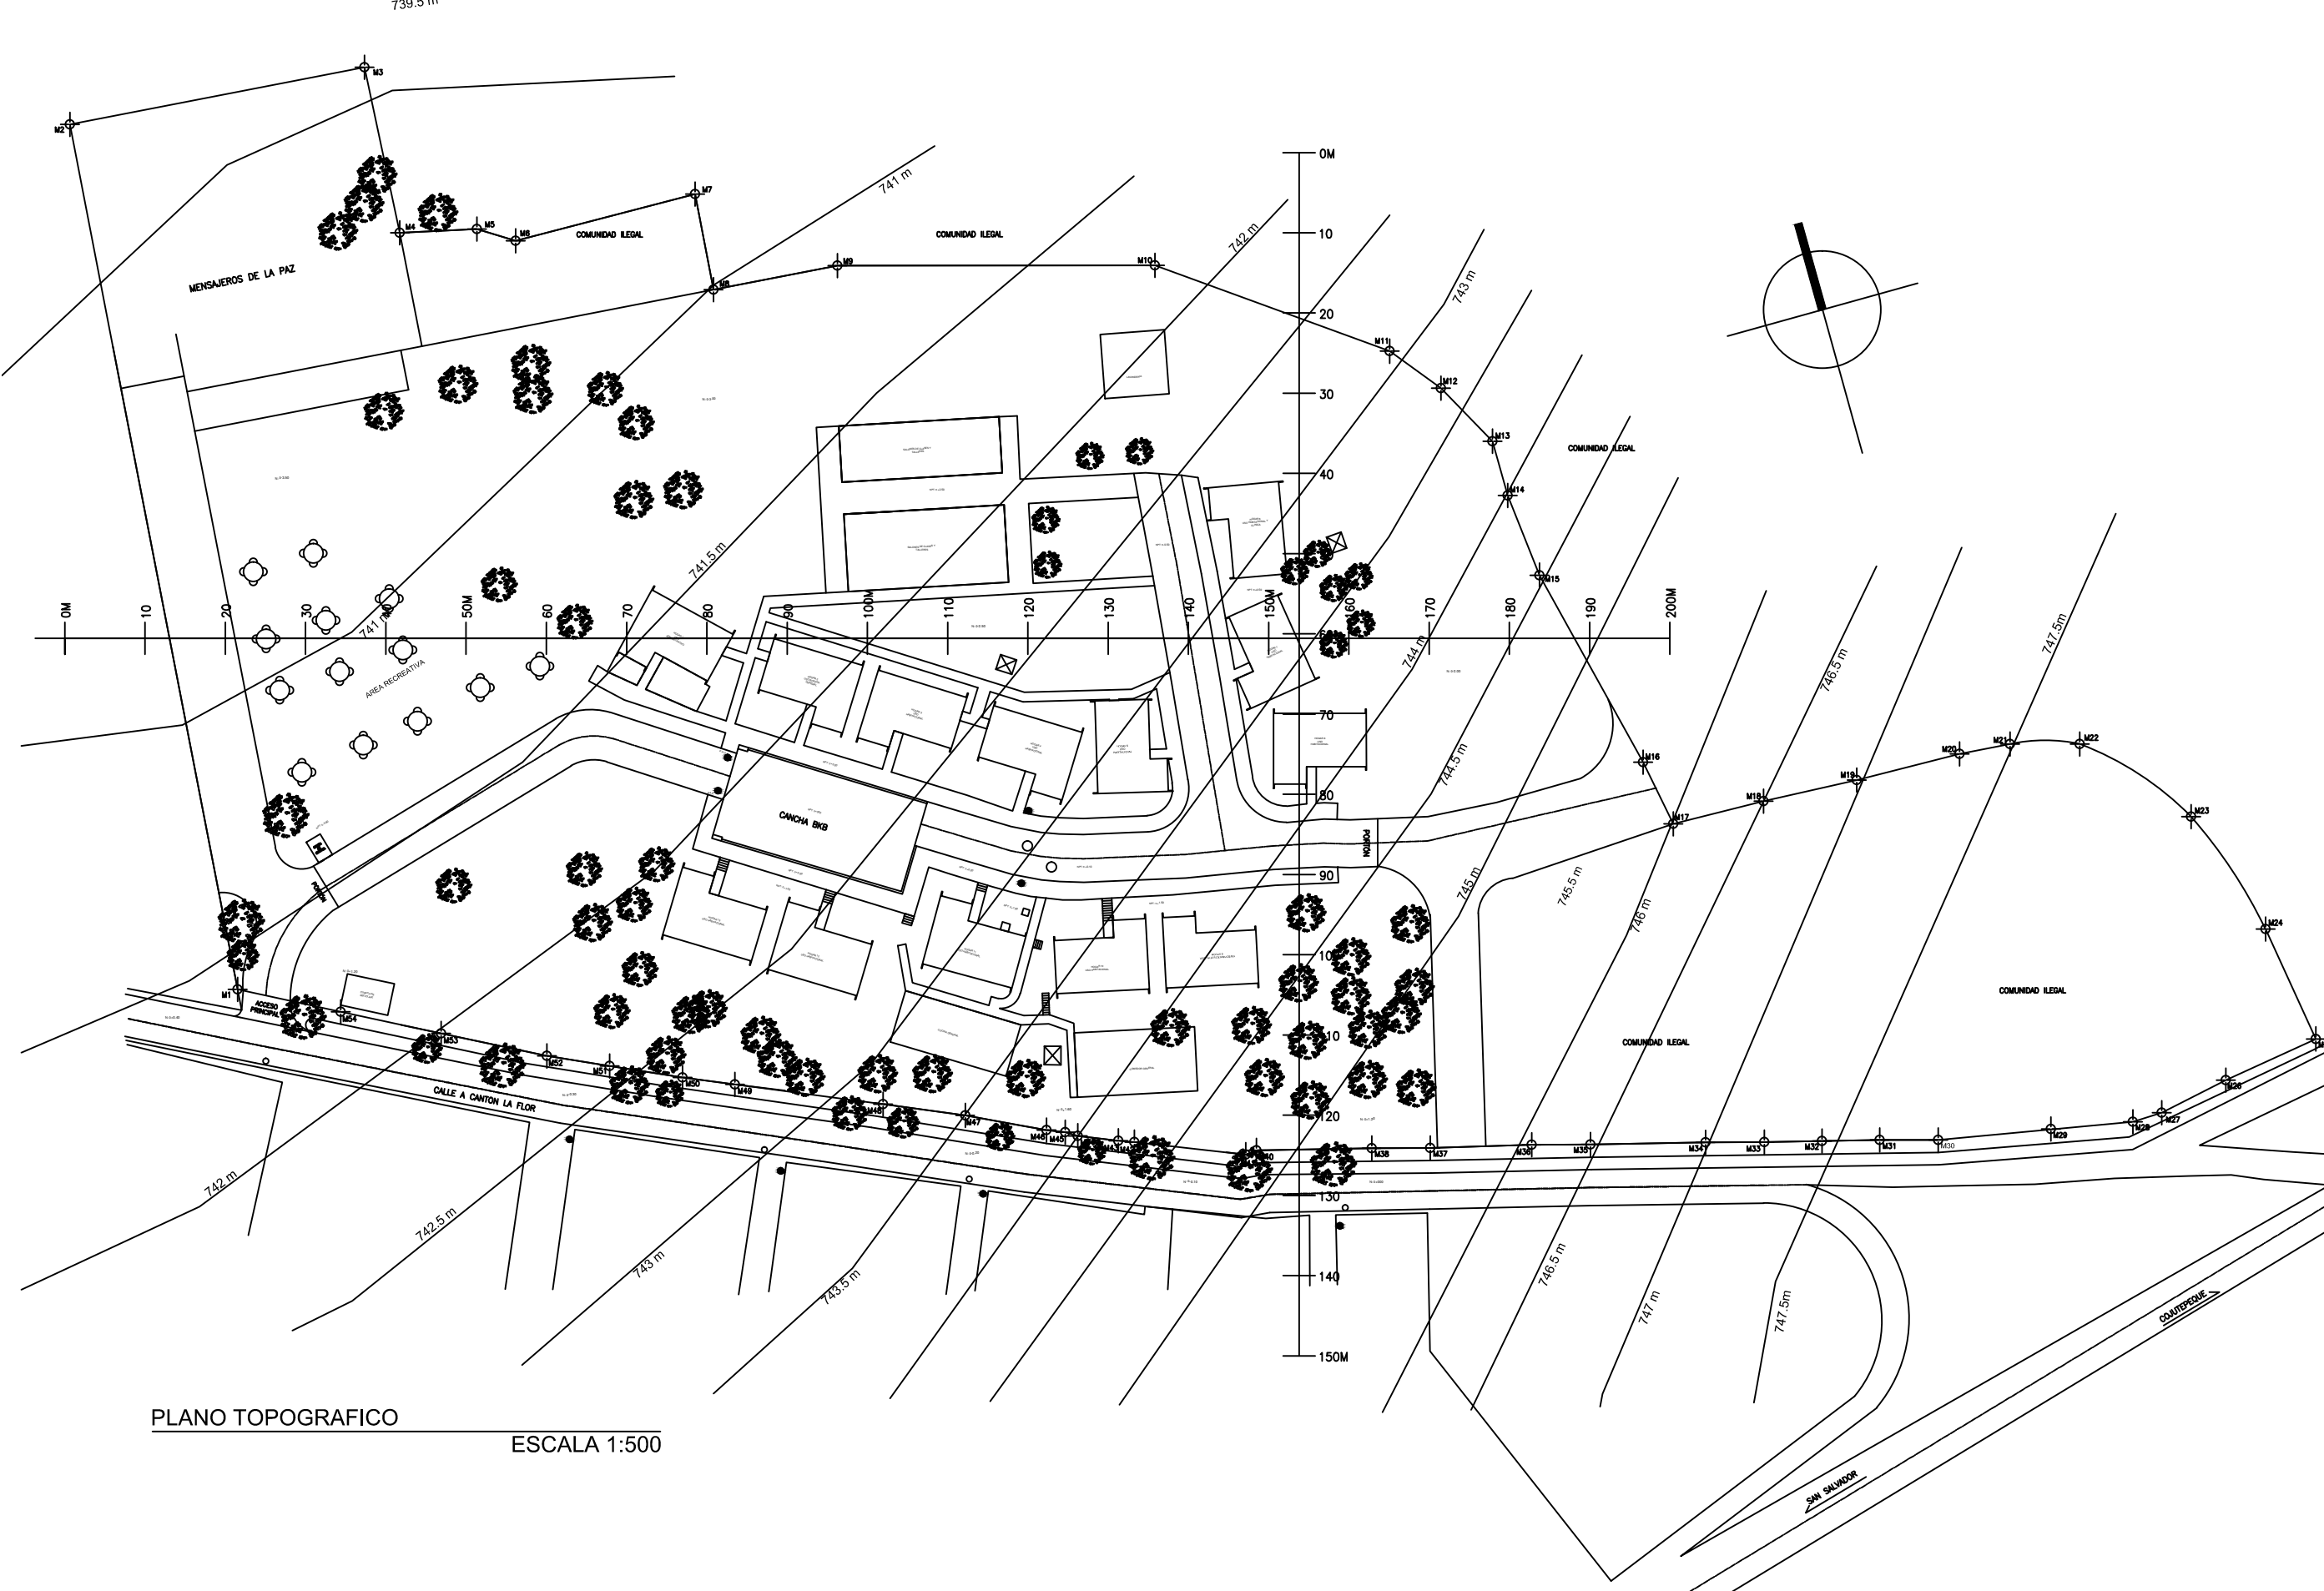
PLANO TOPOGRAFICO  
ESCALA 1:500

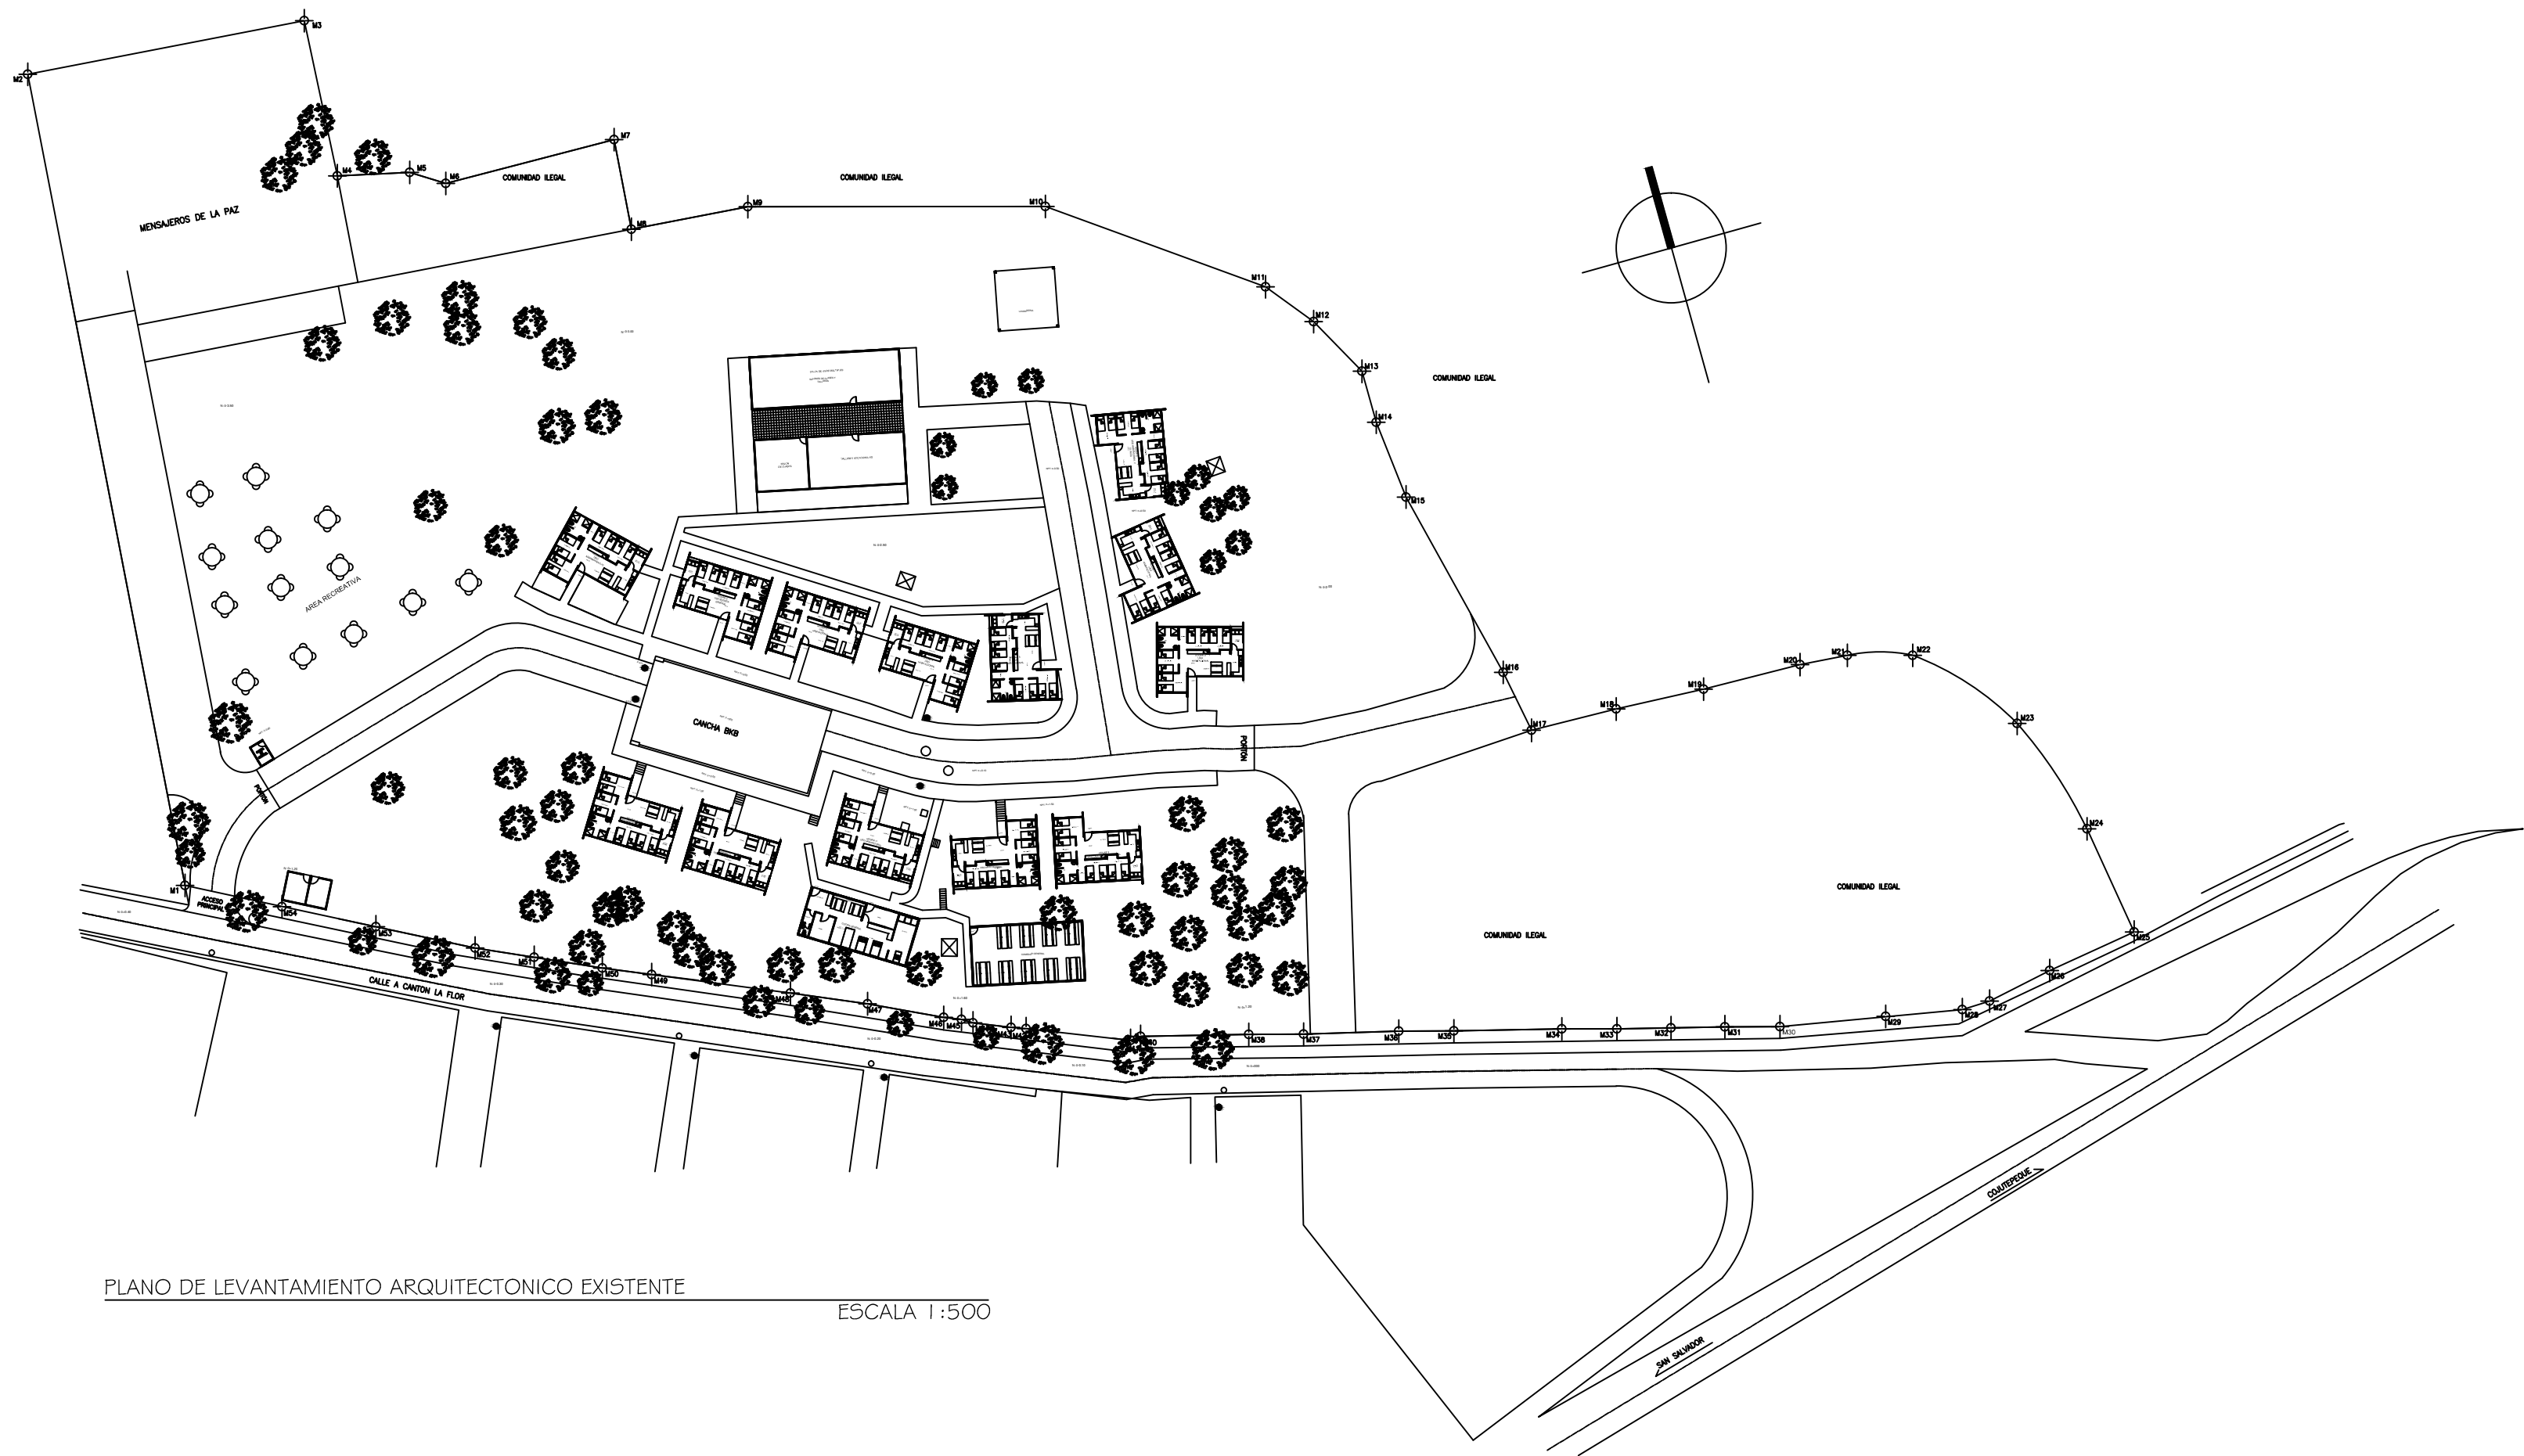
PLANO DE LEVANTAMIENTO ARQUITECTONICO EXISTENTE

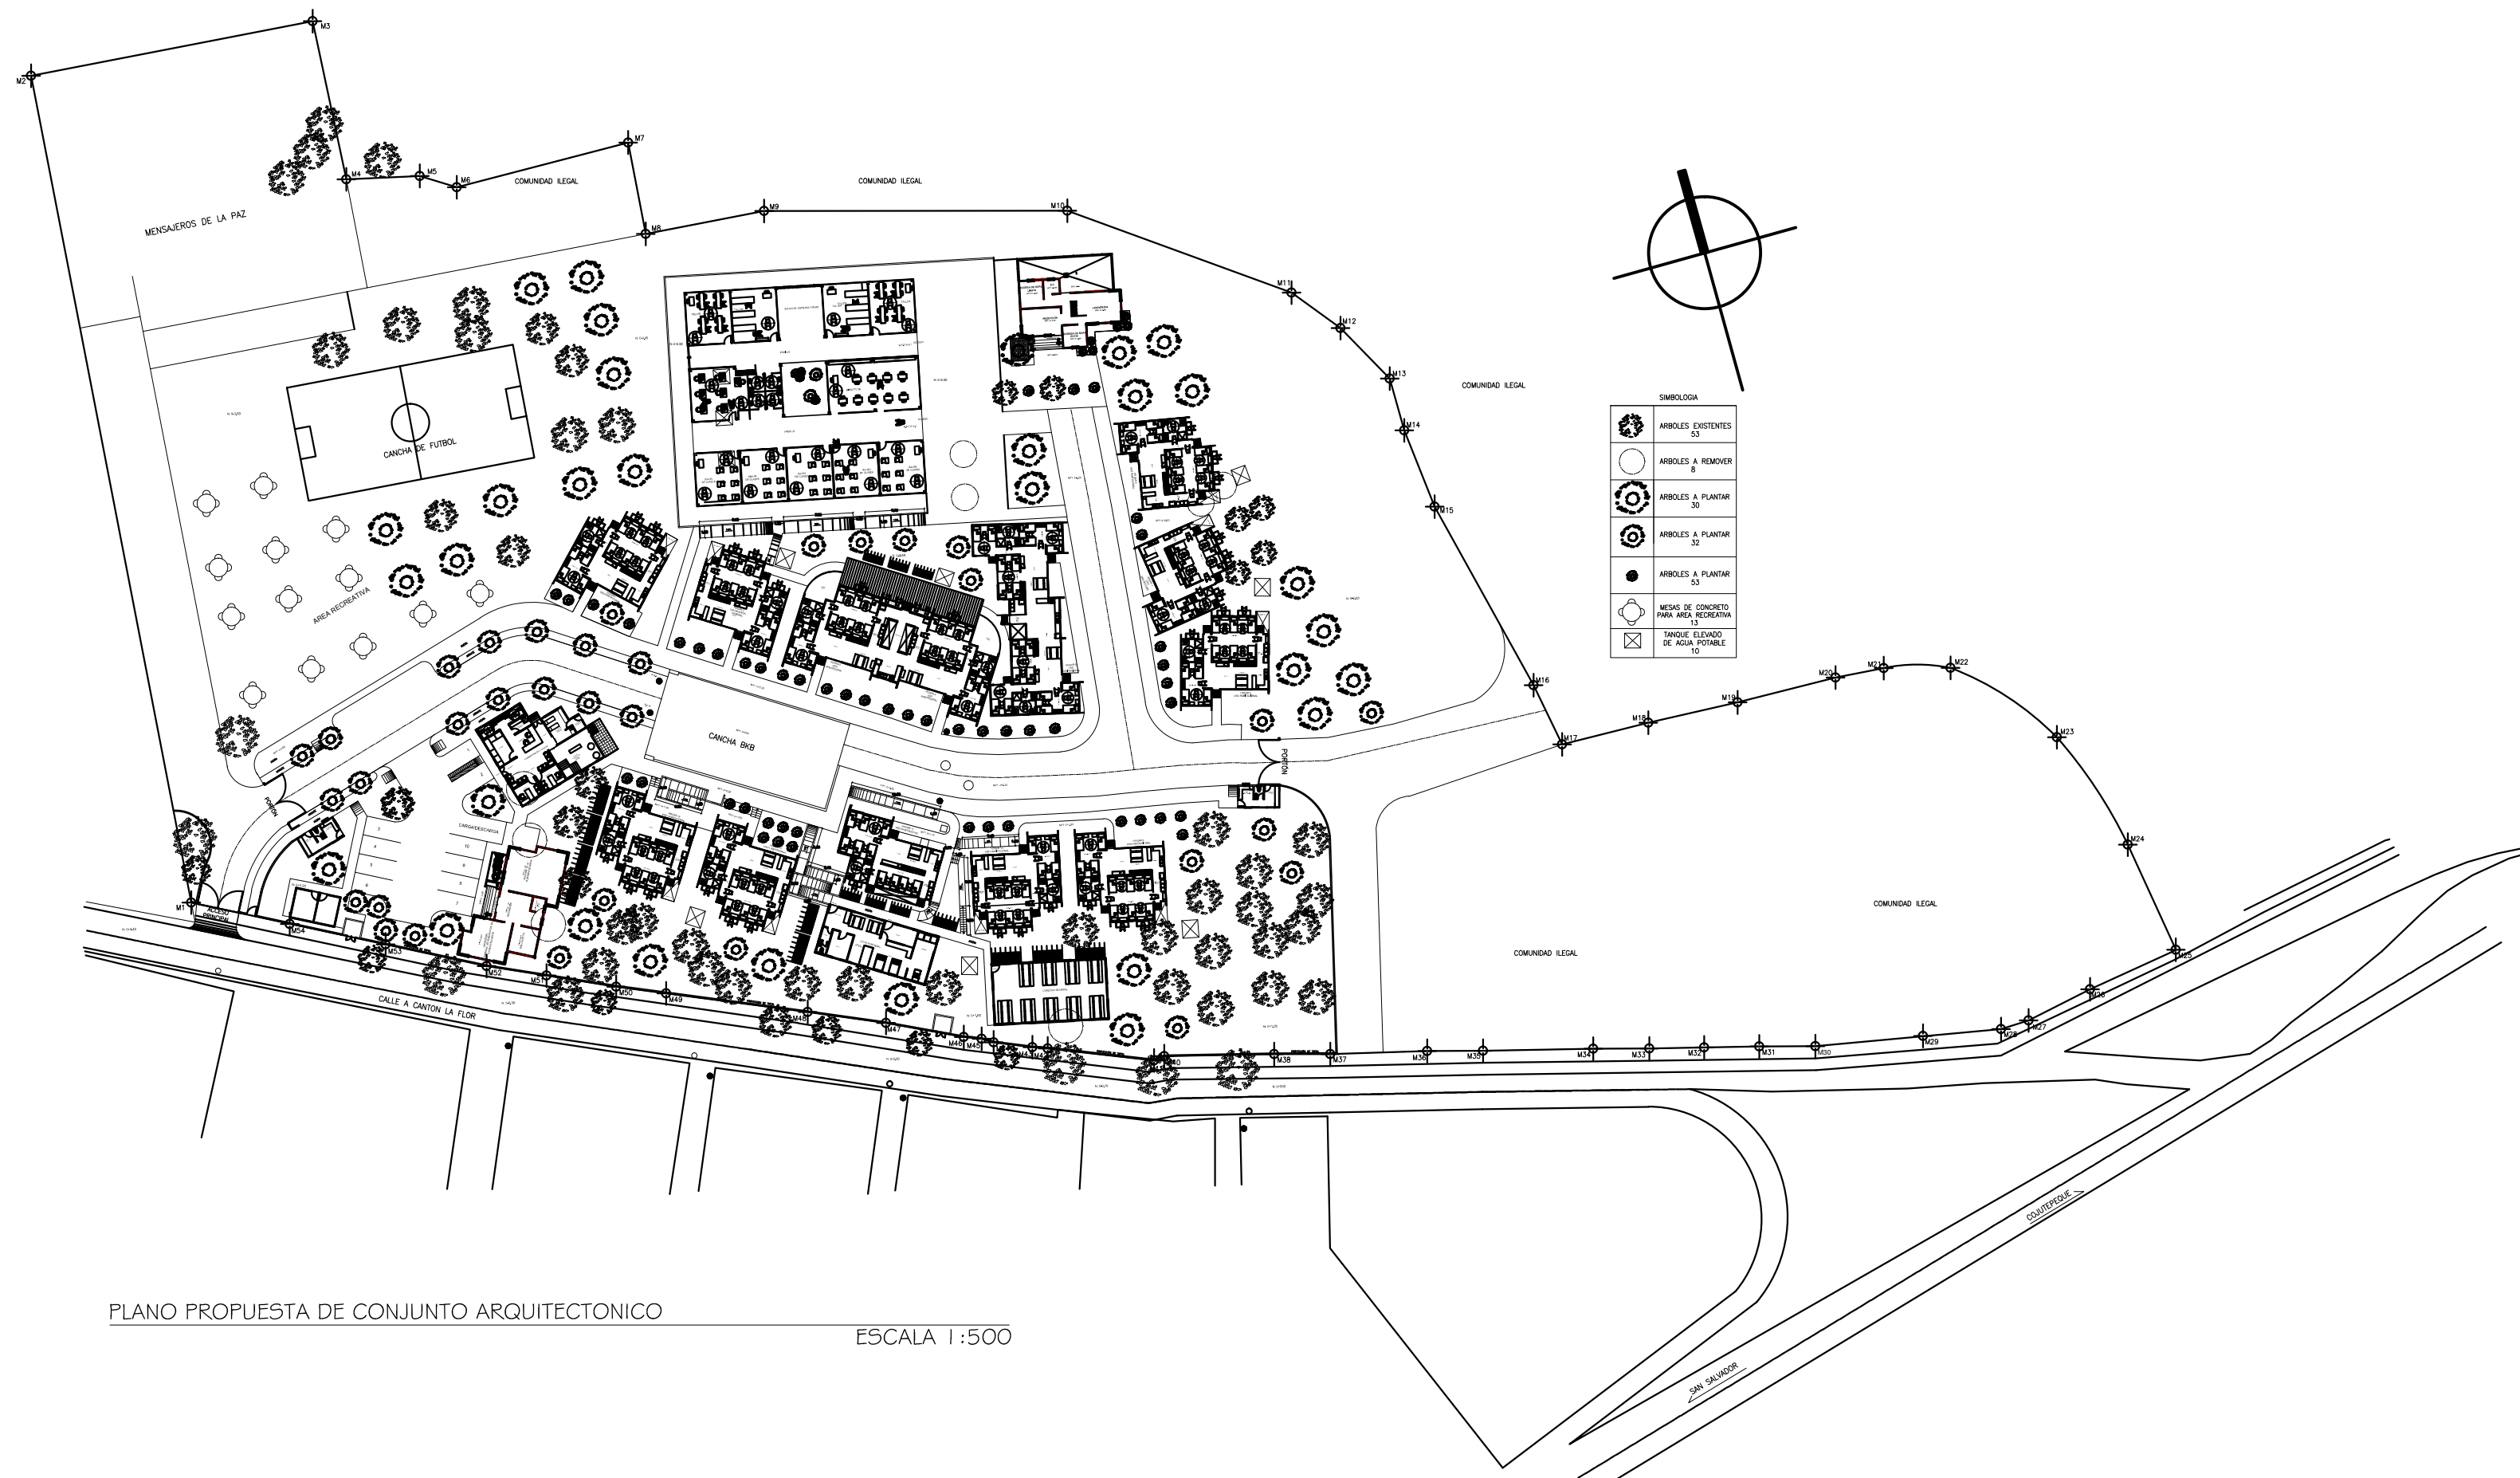
PLANO PROPUESTA DE CONJUNTO ARQUITECTONICO  
ESCALA 1:500
