ANTEPROYECTO ARQUITECTÓNICO: CENTRO NACIONAL DE ATENCIÓN  
PARA PERSONAS CON DISCAPACIDAD EN ABANDONO

TRABAJO DE GRADUACIÓN PRESENTADO POR:

ABRIL 2015

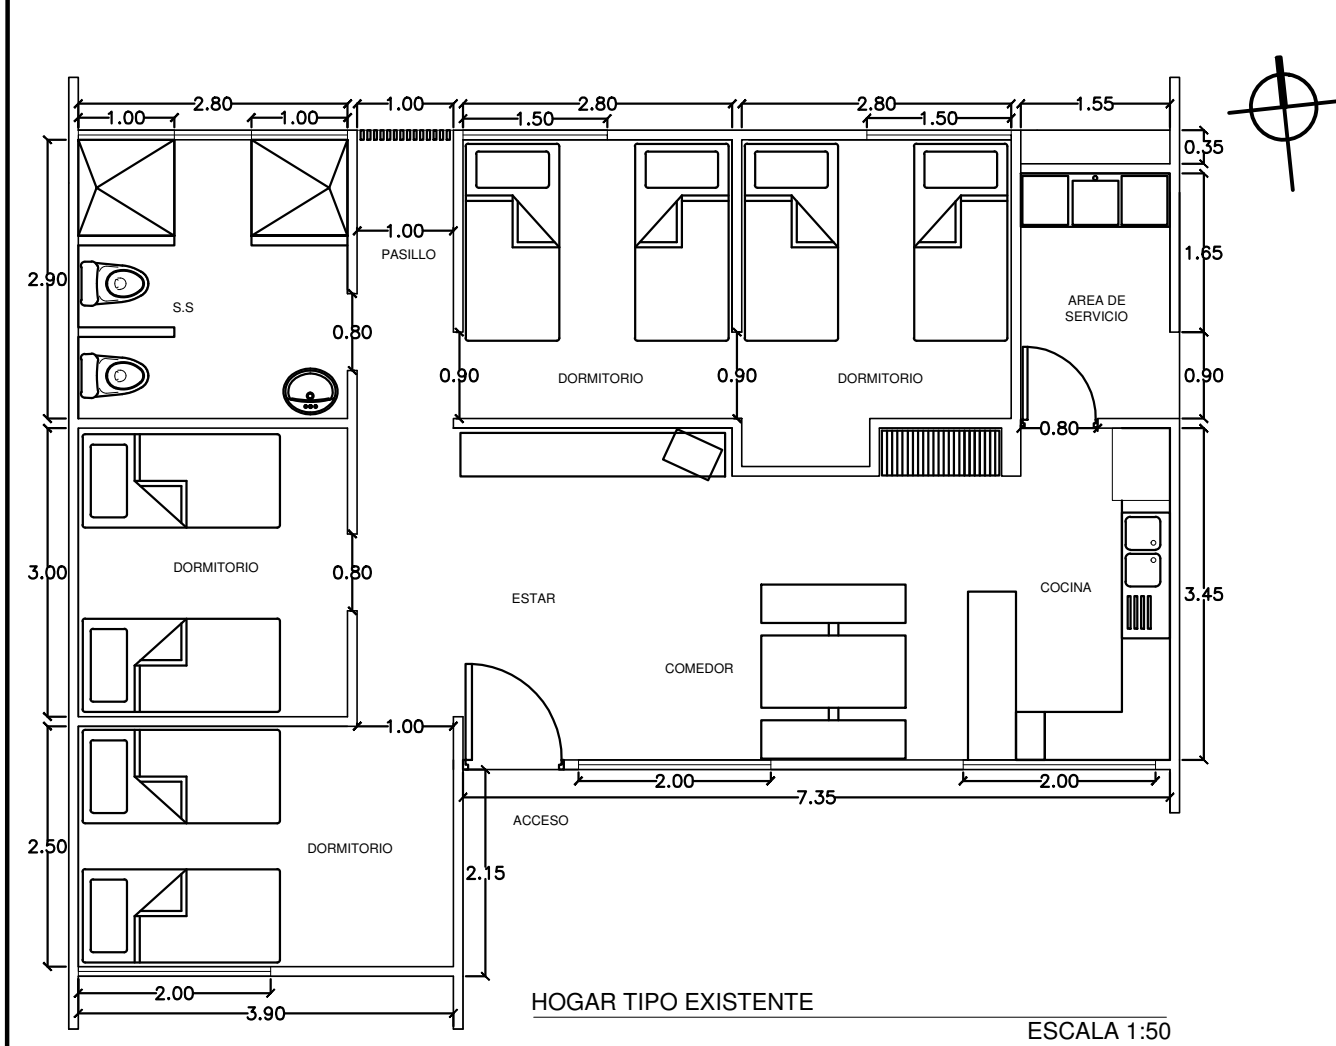
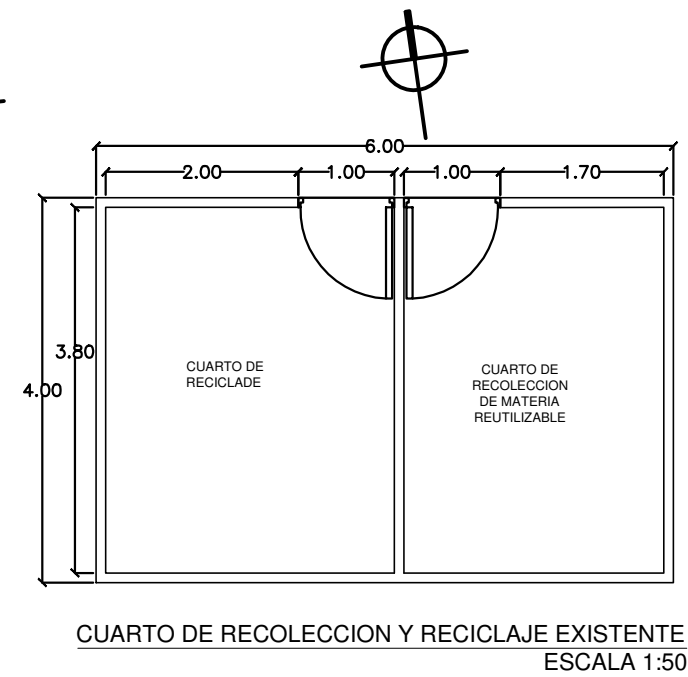
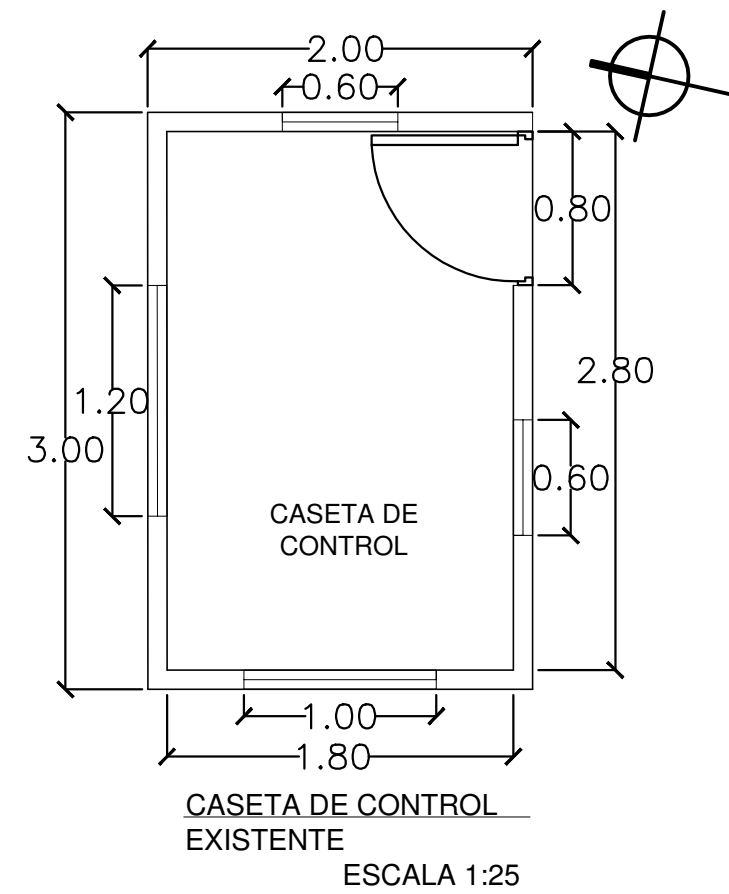
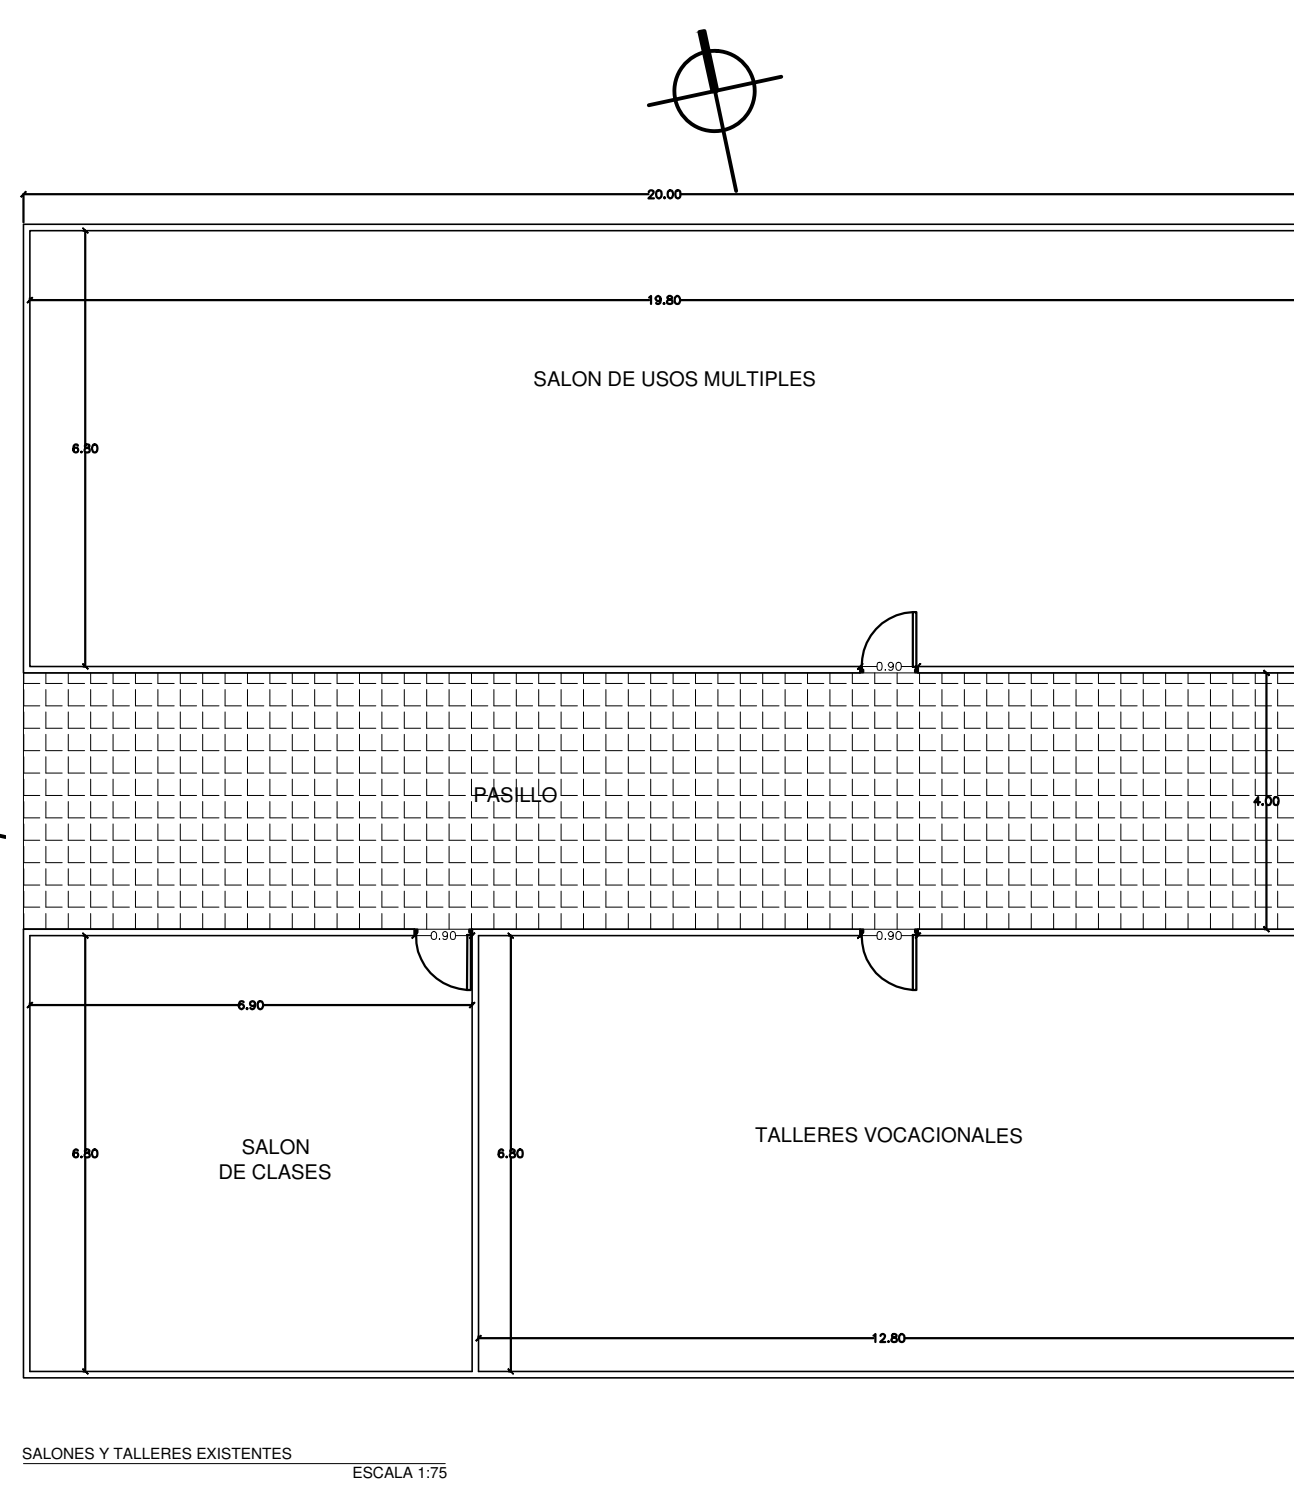
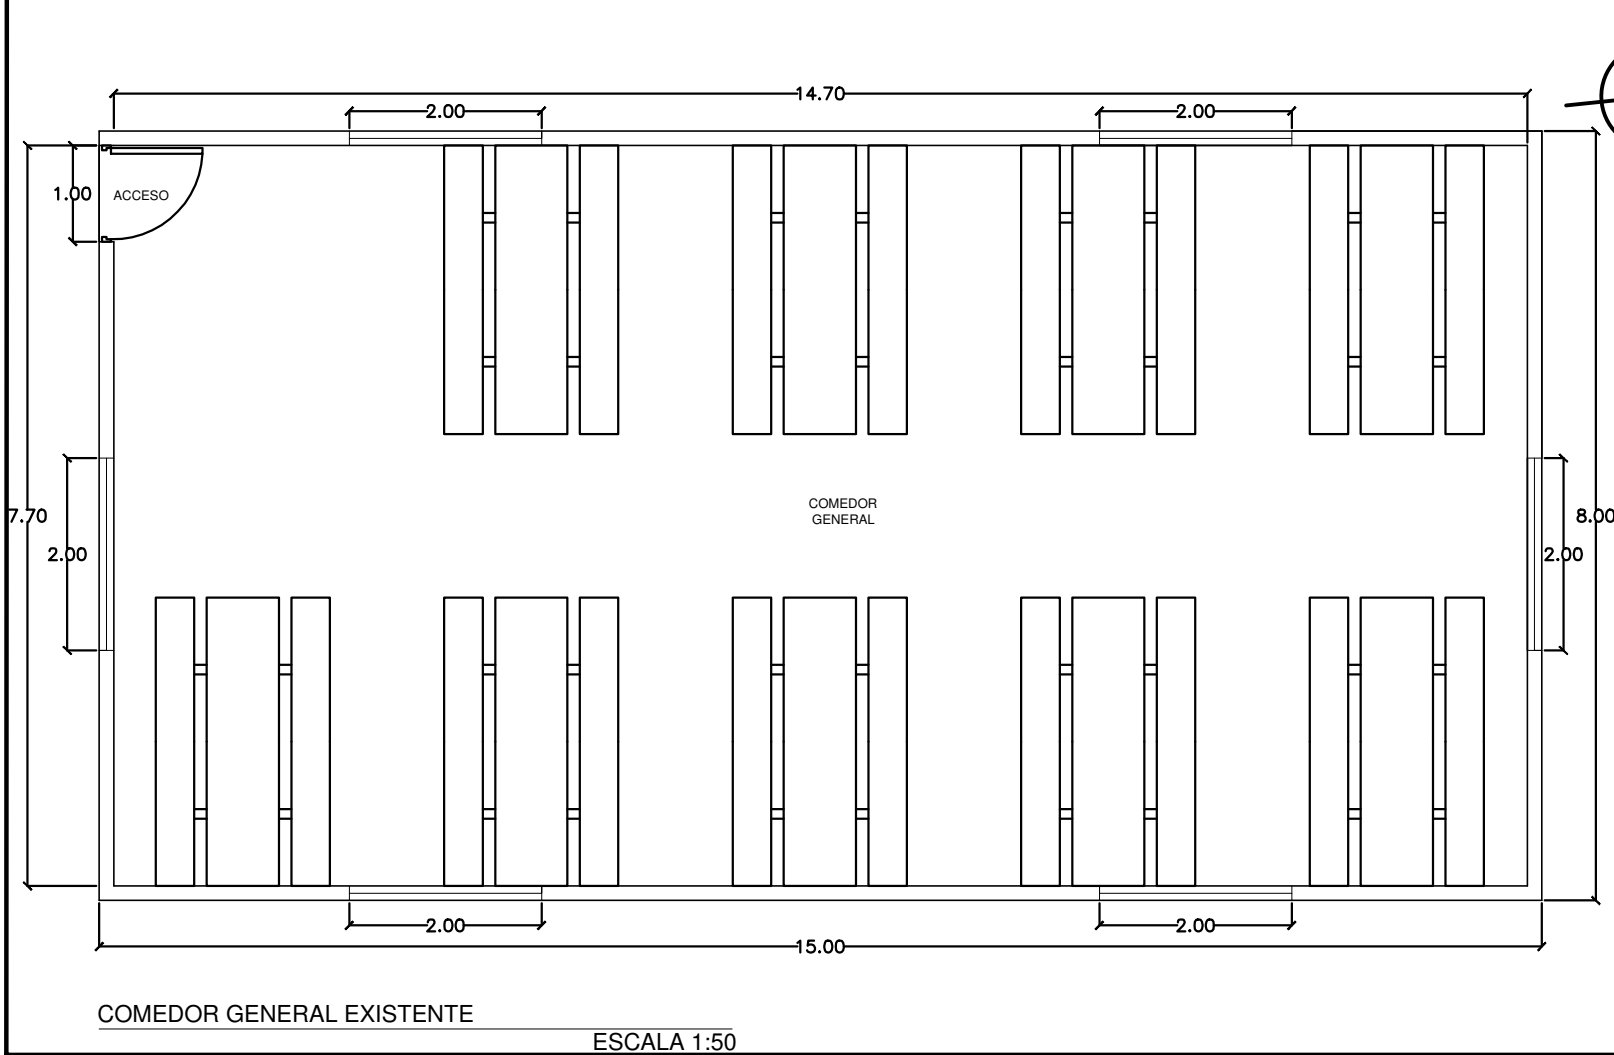
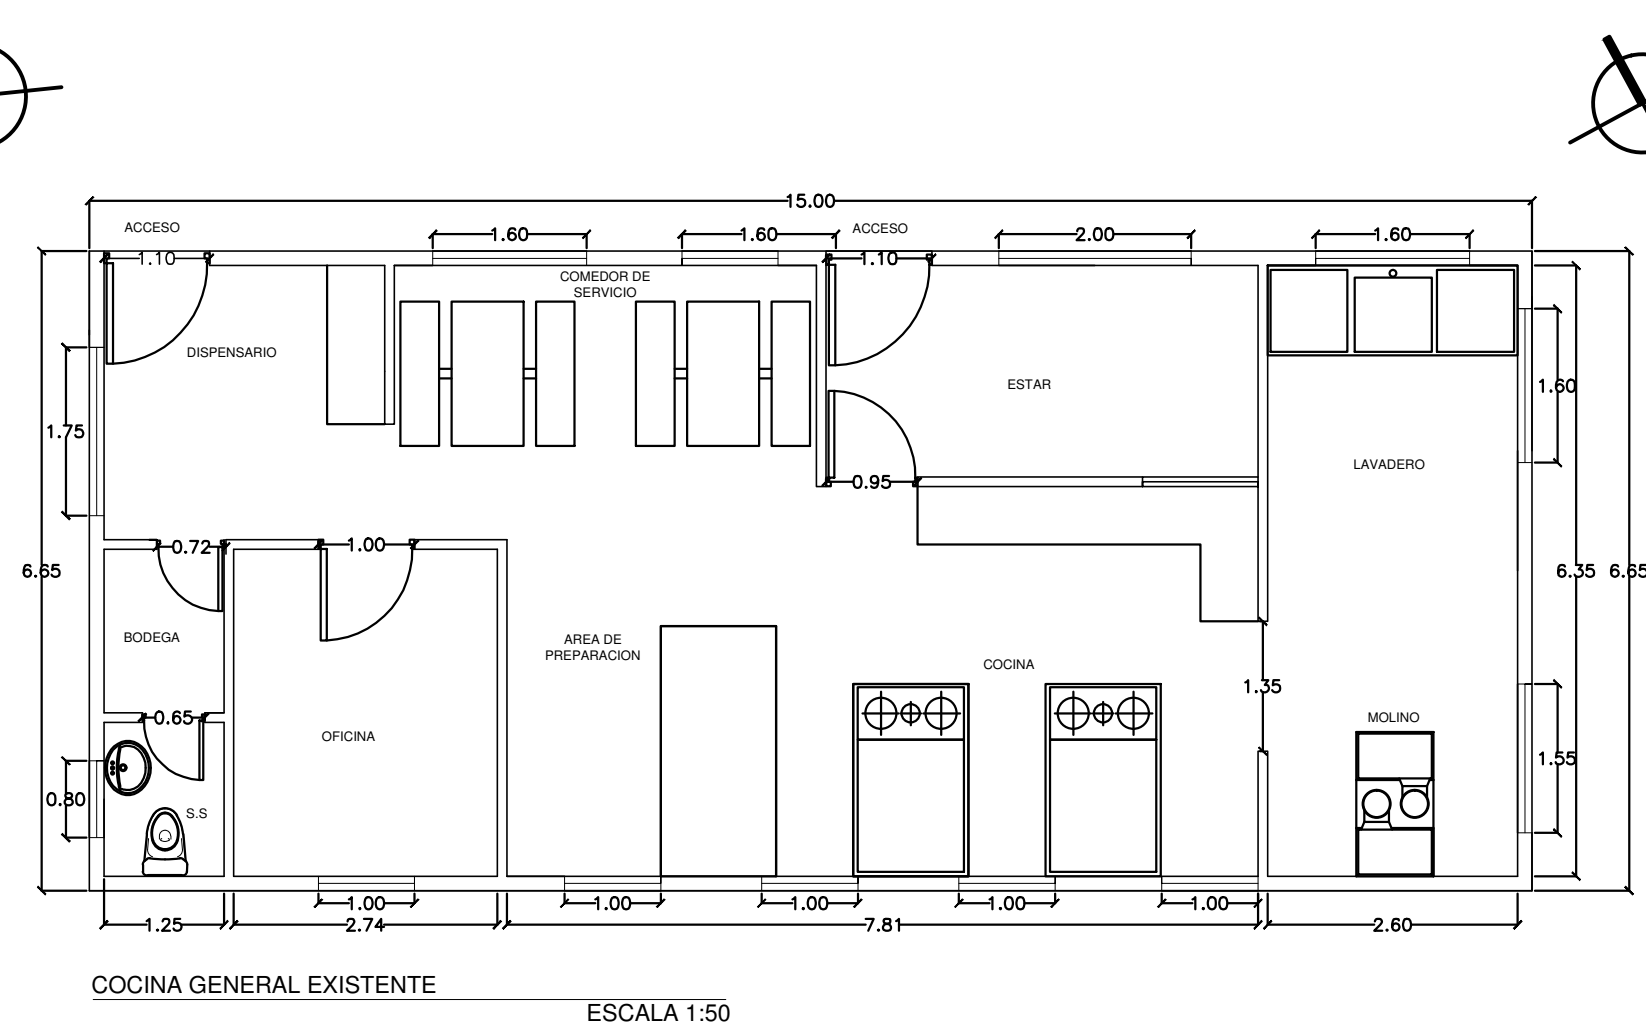
NOTA:  
-EL LEVANTAMIENTO TIENE CARACTER VERIDICO YA QUE FUE REALIZADO POR LOS ESTUDIANTES QUE EN EL PRESENTE MEMBRETE SE NOMBRAN  
-EL COMEDOR GENERAL Y LA COCINA GENERAL DEL CENTRO HAN SIDO EXCLUIDOS DEL DISEÑO YA QUE POR RAZONES AJENAS AL ESTUDIO NO PUEDEN SER INTERVENIOS, NO OBSTANTE SE RECOMIENDA QUE LA DISTRIBUCION INTERNA DE ESPACIOS SEA ANALIZADA YA QUE ALGUNOS DE ESTOS NO FUNCIONAN PARA LO QUE FUERON DISEÑADOS.  
-EL LEVANTAMIENTO DE LA LAVANDERIA GENERAL SE OBVIÓ YA QUE ES UNA ESTRUCTURA DE MADERA Y LAMINA QUE SE ENCUENTRA TOTAL MENTE DETERIORADA Y POR LO TANTO DEBERA LLEVARSE A CABO UNA DEMOLICIÓN.

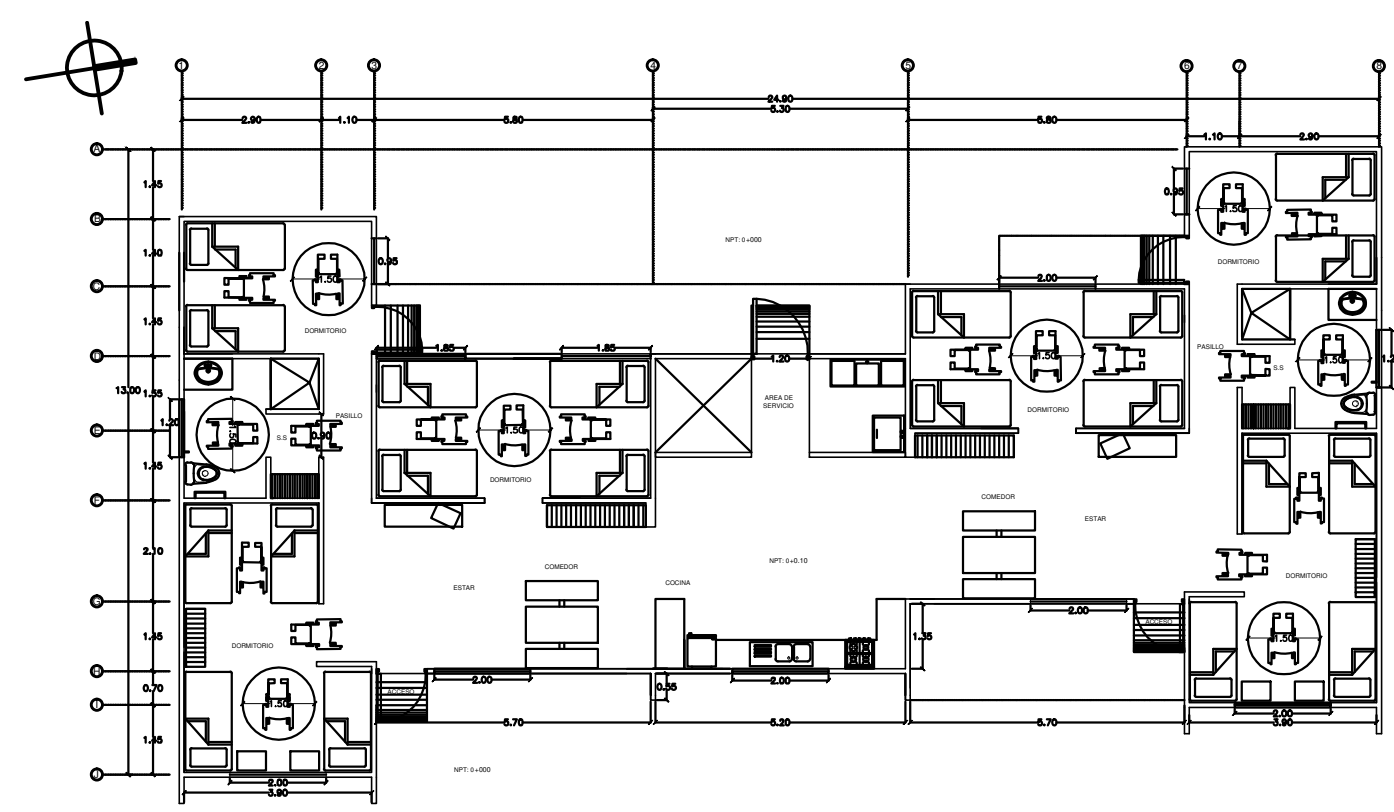
PLANTA ARQUITECTÓNICA AMUEBLADA  
AMPLIACIÓN DE HOGAR 5  
ESCALA 1:100

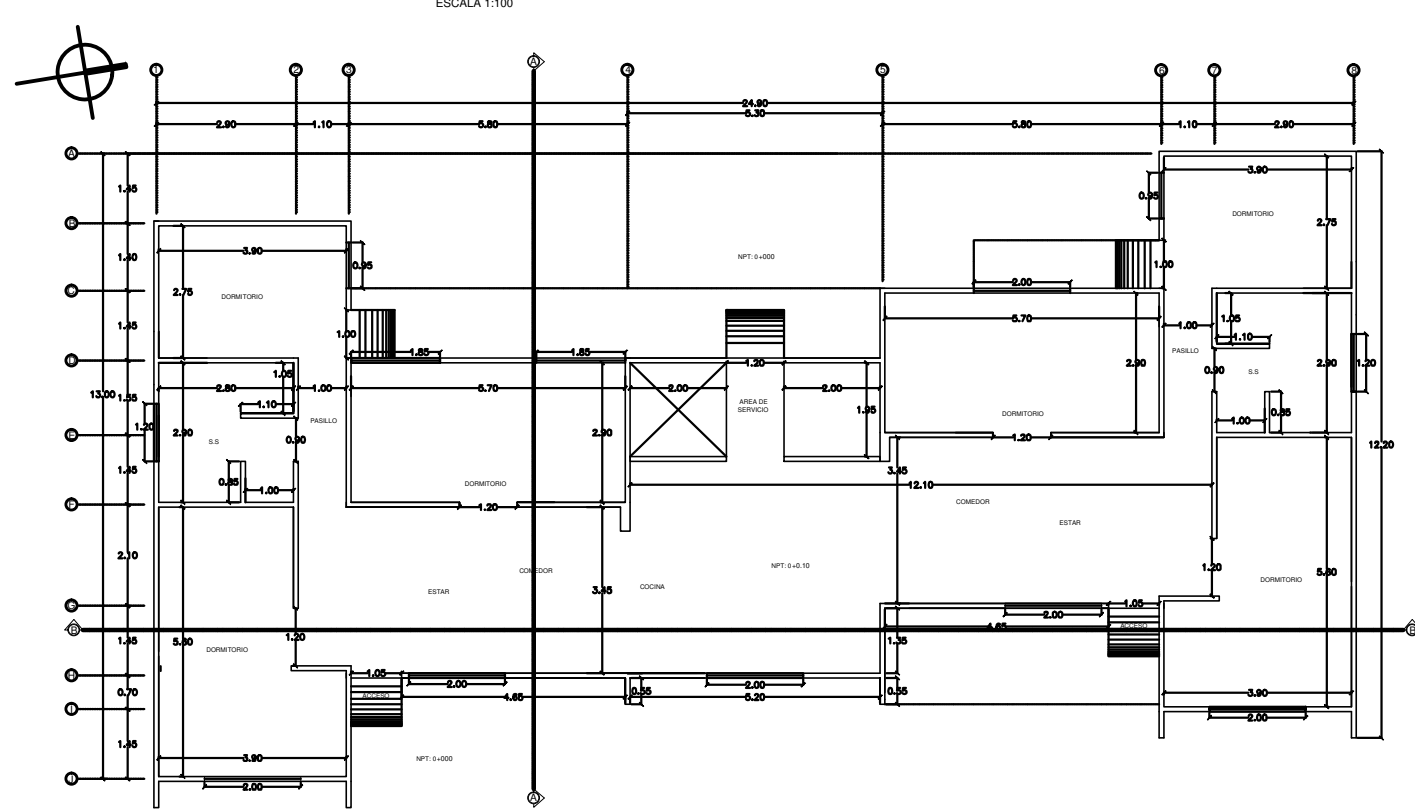
PLANTA ARQUITECTÓNICA  
AMPLIACIÓN DE HOGAR 5  
ESCALA 1:100

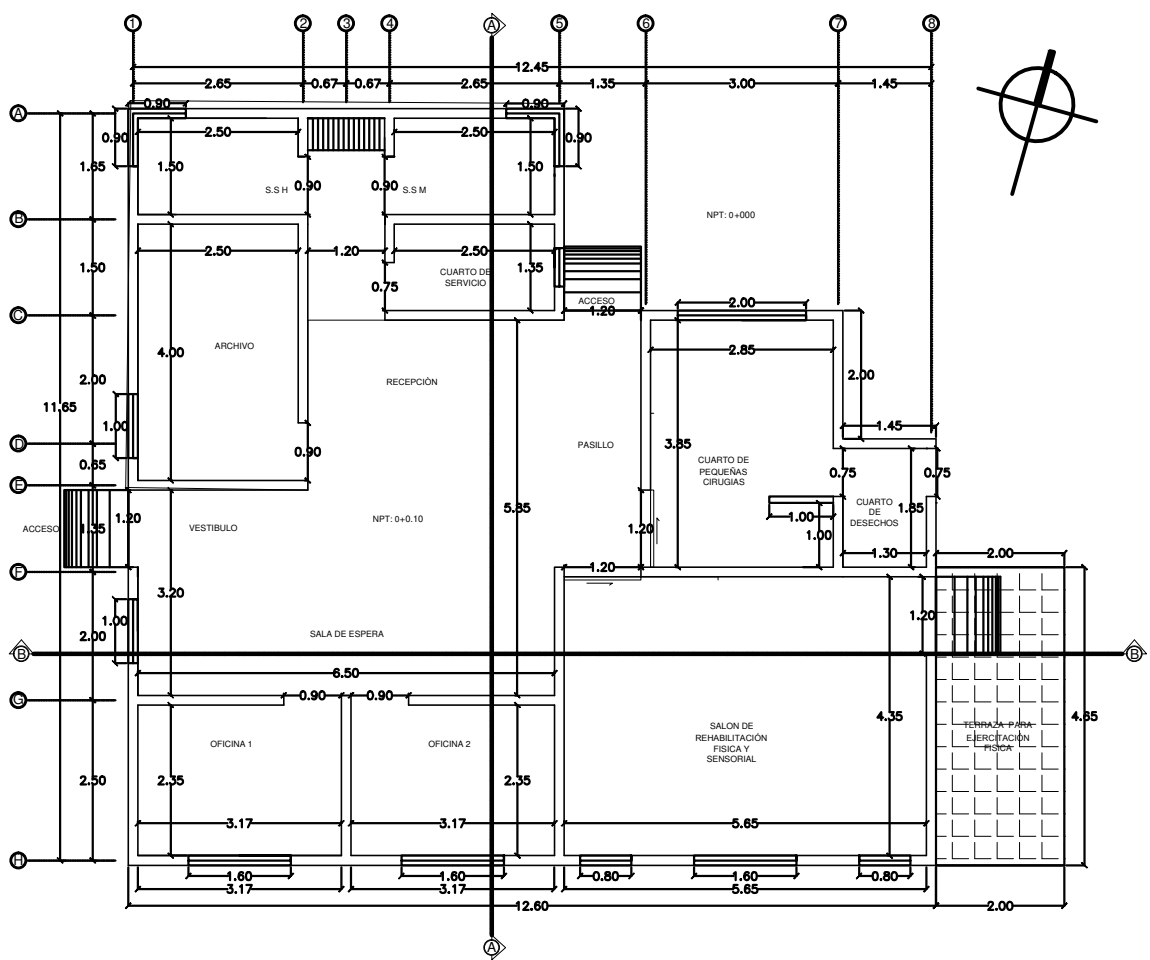
PLANTA ARQUITECTÓNICA  
ADMINISTRACIÓN Y CLÍNICA  
ESCALA 1:100

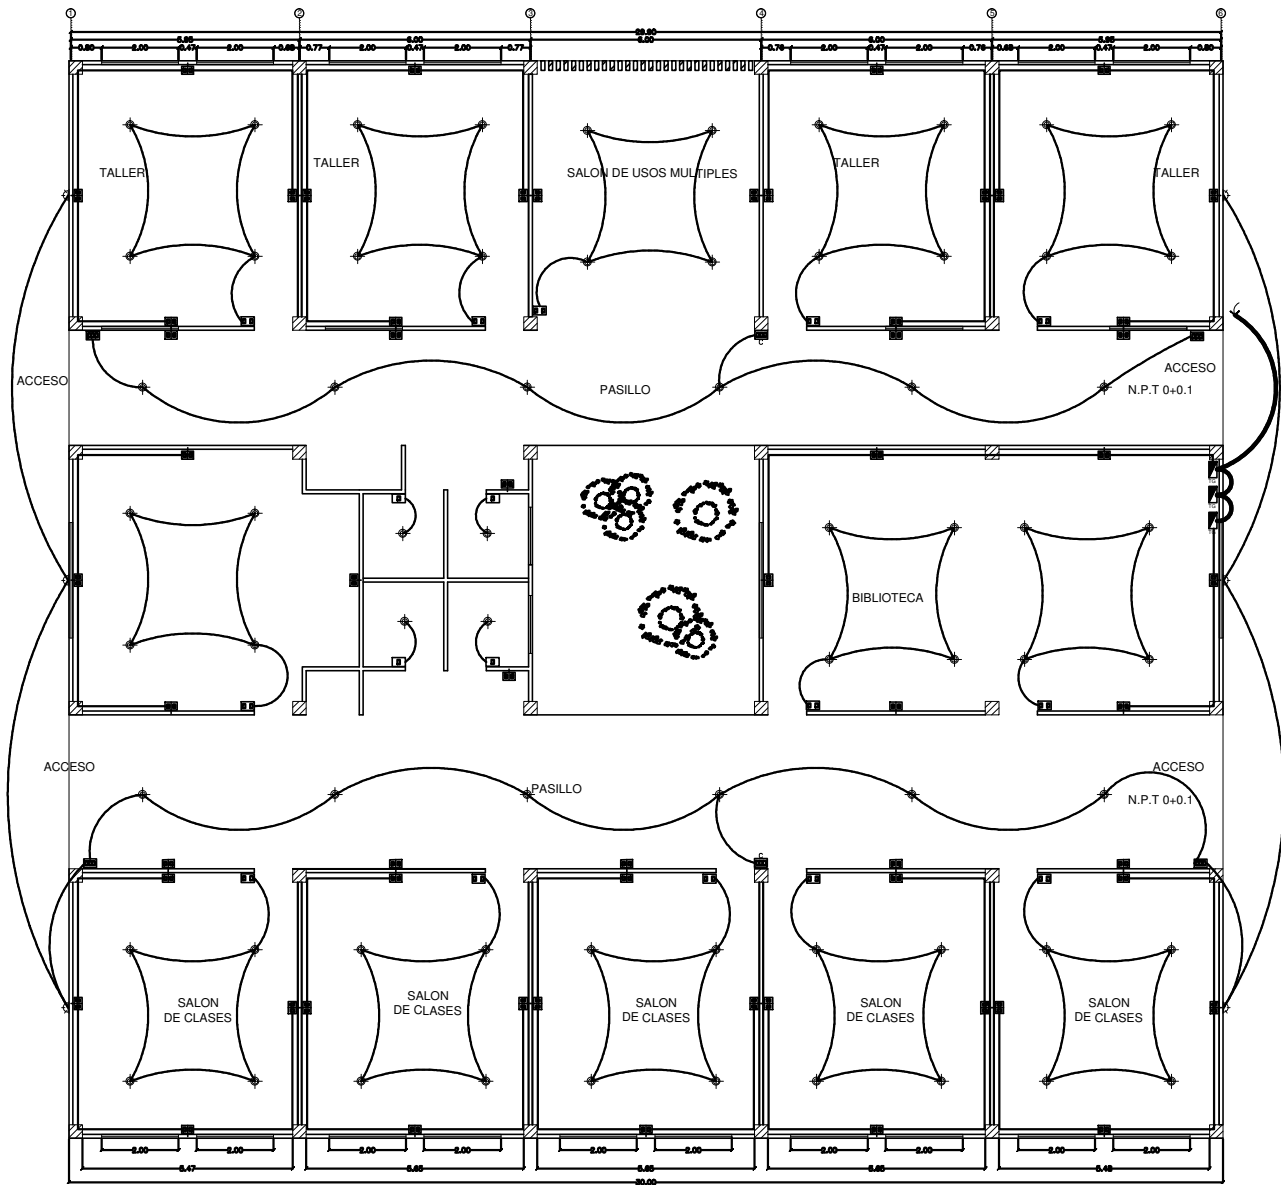
PLANTA DE INSTALACIONES ELÉCTRICAS  
MÓDULOS DE SALONES DE CLASES PRIMER NIVEL  
ESCALA 1:125

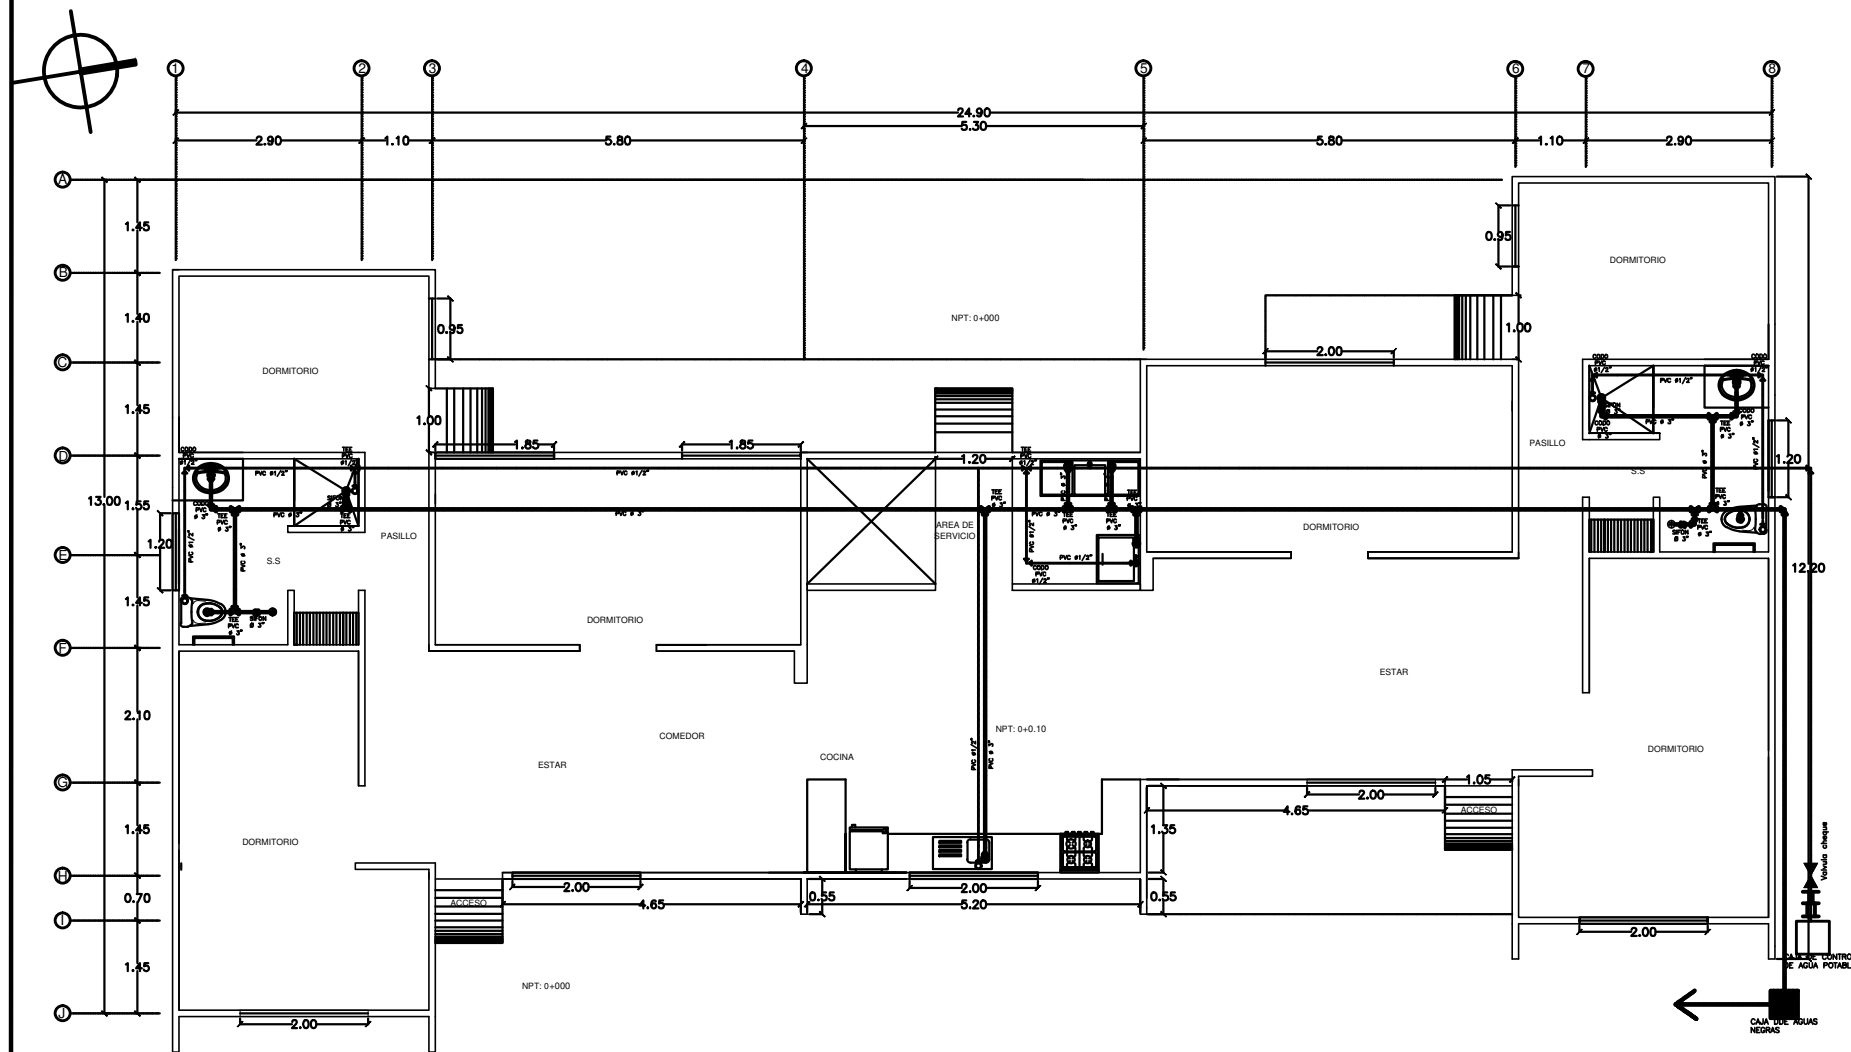
PLANTA PLANTA DE INSTALACIONES HIDRAULICAS  
AMPLIACION DE HOGAR 5  
ESCALA 1:100

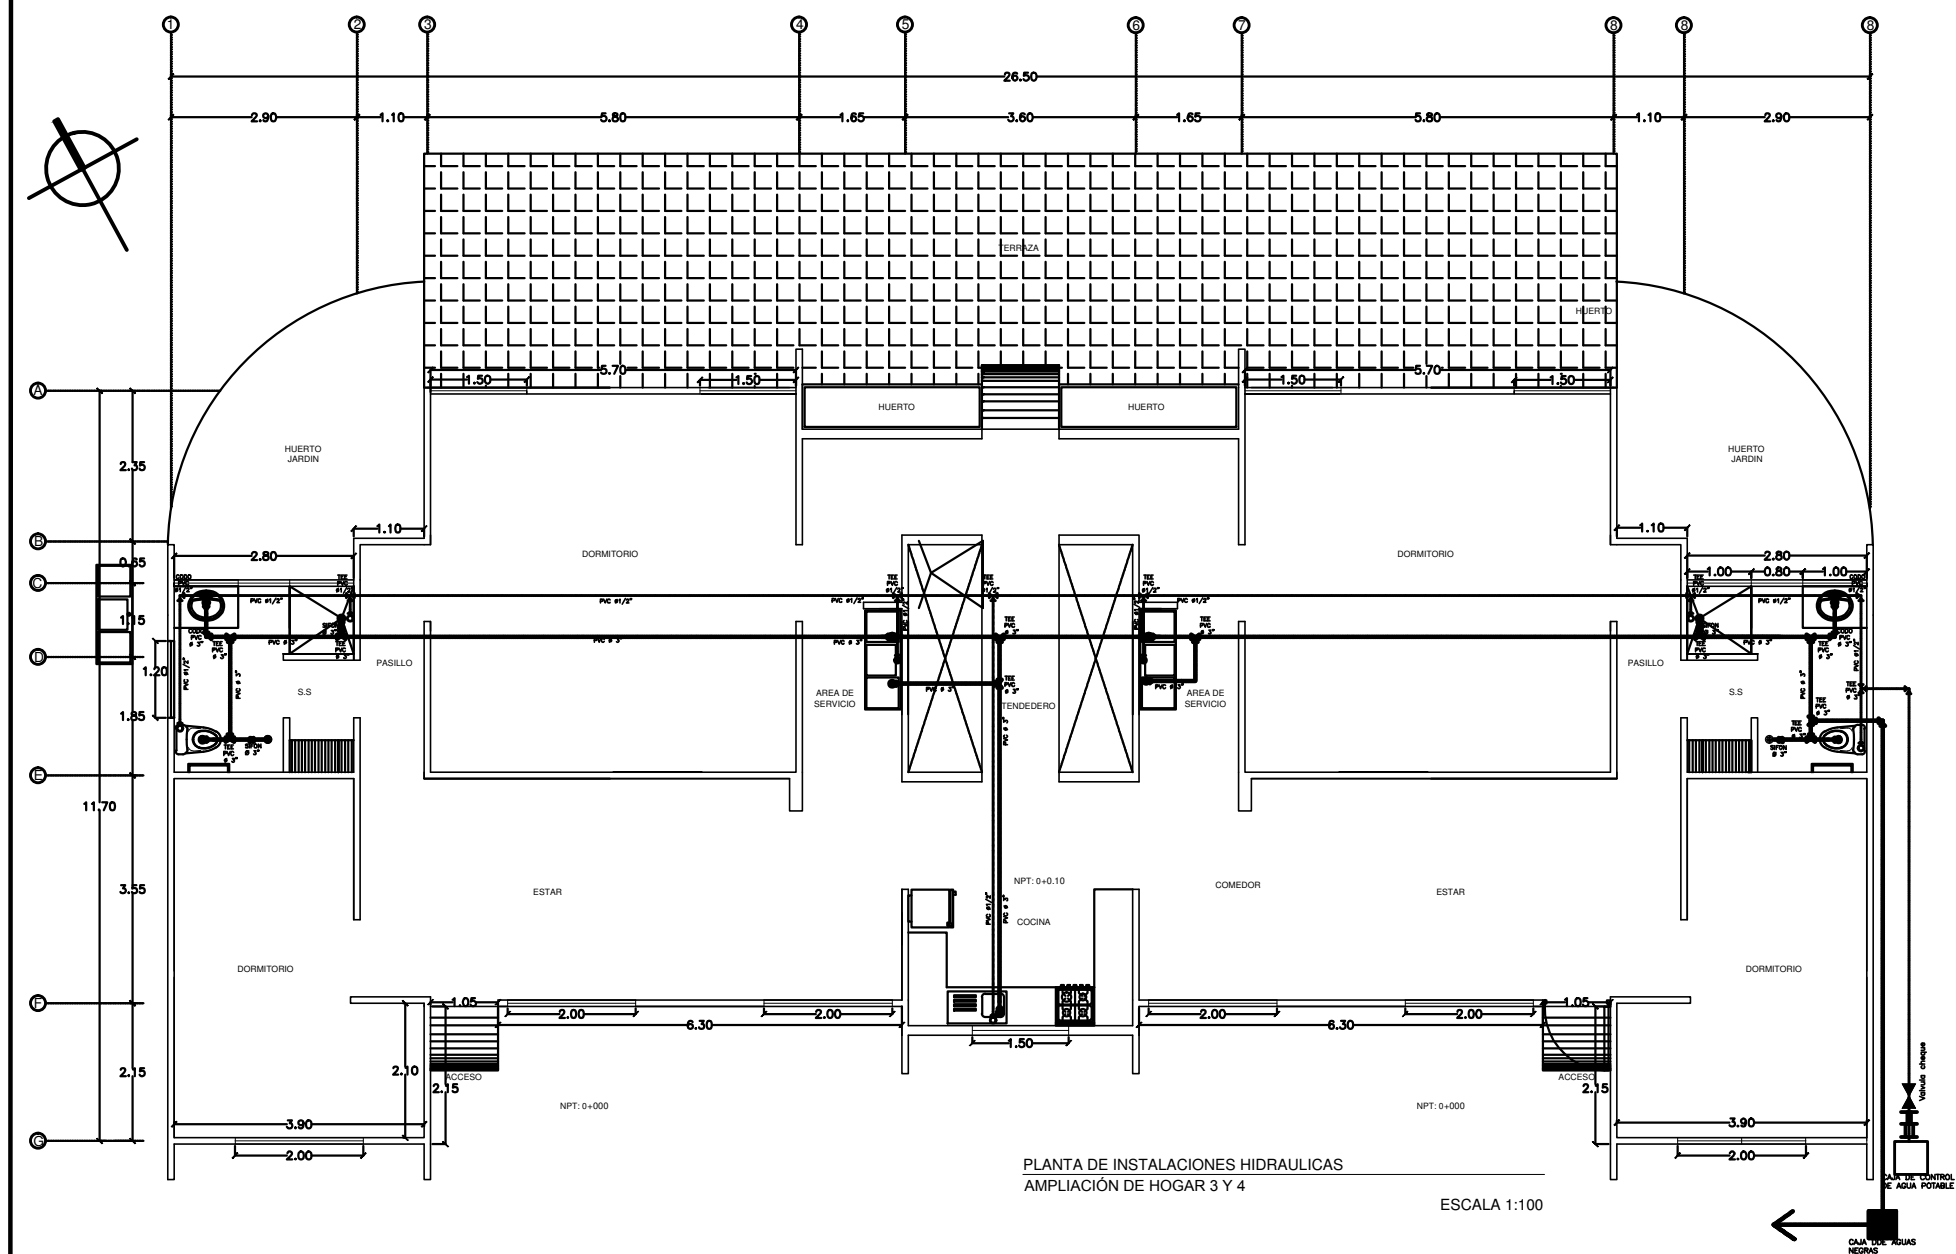
PLANTA DE INSTALACIONES HIDRAULICAS  
AMPLIACION DE HOGAR 3 Y 4  
ESCALA 1:100
