El Estado y las garantías constitucionales: formación de cárcavas en las colonias de San Salvador

The State and the constitutional guarantees: gully formation in San Salvador neighborhoods

Carolina Lucero Morán¹
Universidad Tecnológica de El Salvador
Carolina.moran@utec.edu.sv

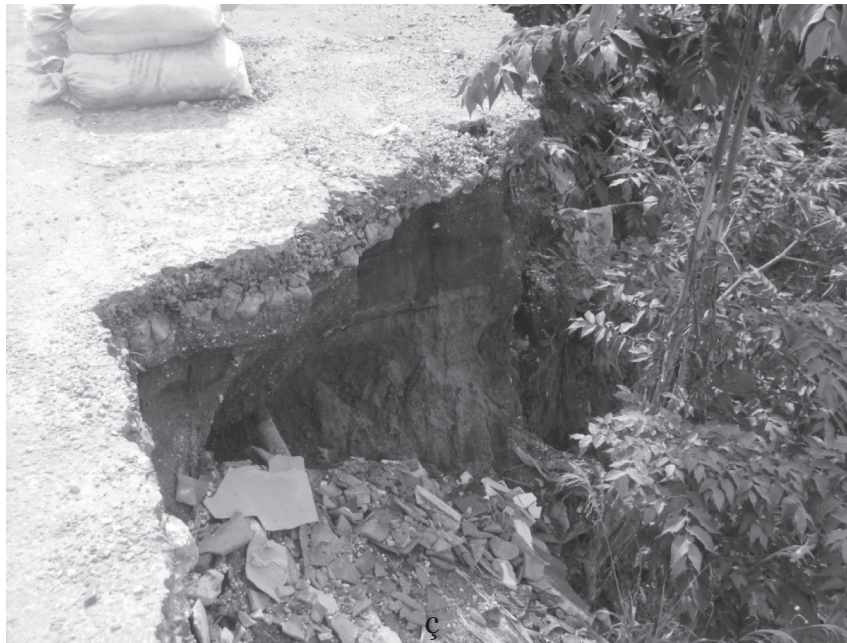
progresivamente van creciendo de forma vertical, longitudinal y lateral hasta convertirse en torrentes (ver figura 2).

Figura 2. Cárcava en la colonia Altos del Boulevard.
Alto: 25 m Kevin Coronado

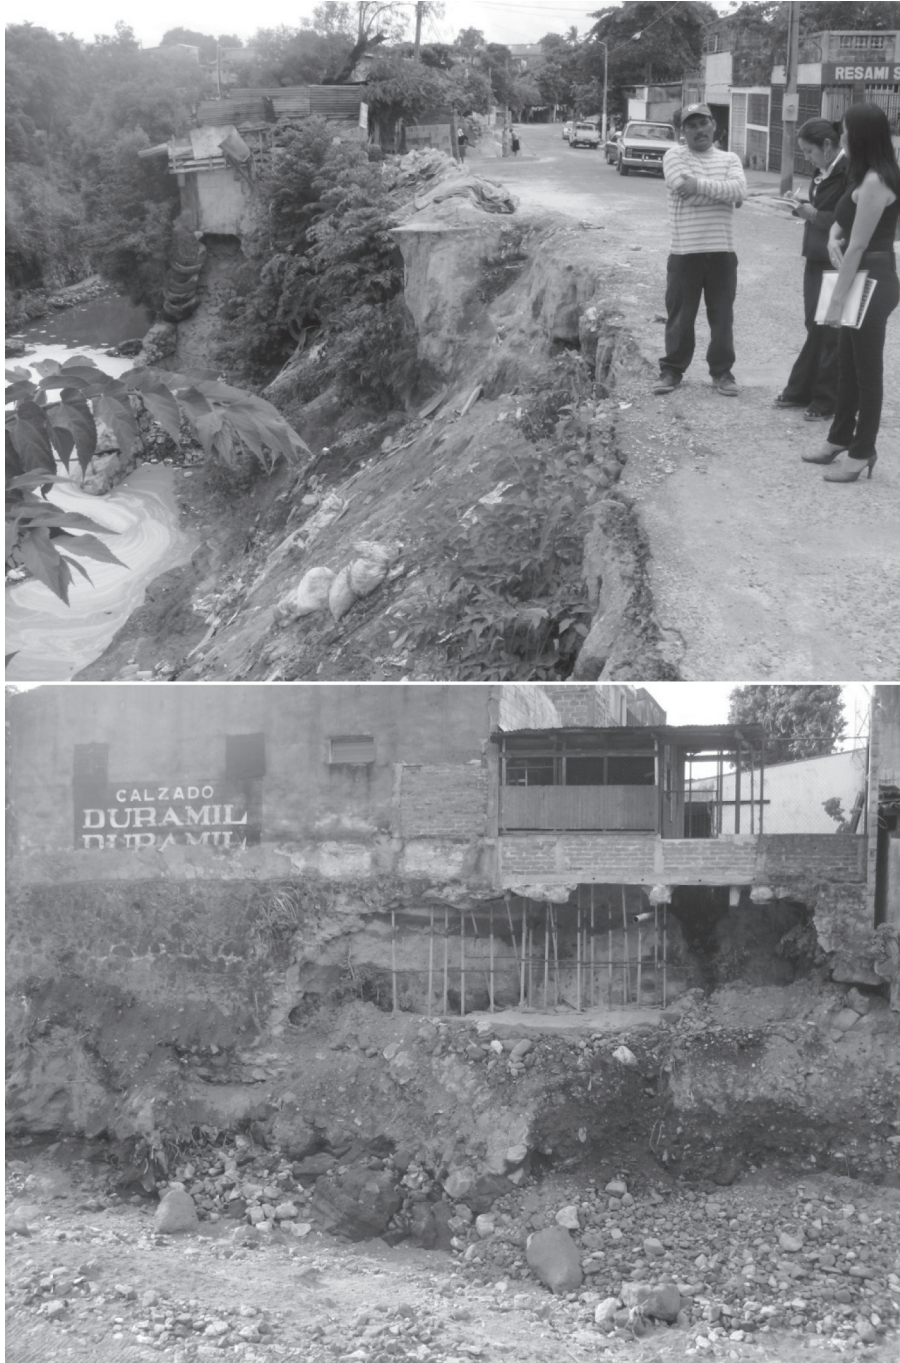
superficial formando pequeños surcos, considerado como zanjeado incipiente; y a medida que aumenta el escurrimiento se forman pequeños canalillos que van creciendo en ancho y en profundidad hasta producir secciones transversales de diferentes formas, que se agrandan con la presencia de las avenidas máximas. Consecuentemente, las cárcavas se originan por la concentración de los escurrimientos superficiales en determinados puntos críticos del terreno (ver figuras 3 y 4).

Figura 4. Cárcava de la colonia Las Cañas.
Alto: 16 m Kevin Coronado
